ООО «Инвестстрой»

ЗАКЛЮЧЕНИЕ

**по итогам обследования технического состояния объекта
«Шестисекционный жилой дом переменной этажности со
встроенными помещениями в микрорайоне 3 по ул. Советской в г.
Ноябрьск, ЯНАО»**

03-03-19-ОСК

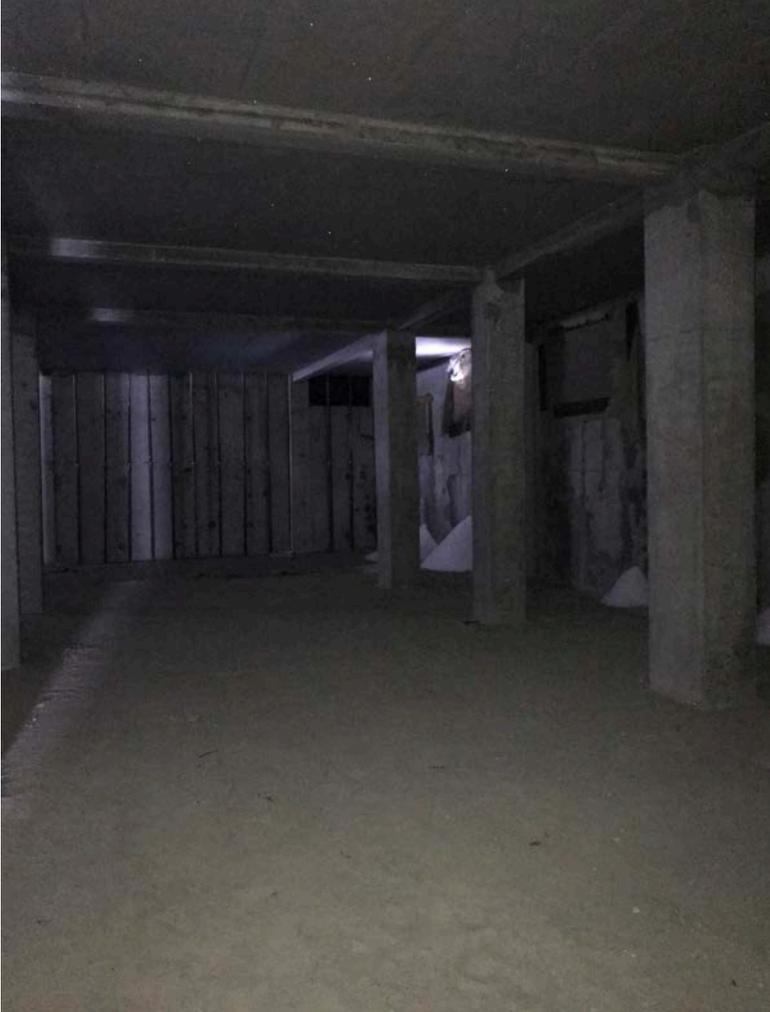
Секция 4-5. Общий вид в сторону ядра жесткости 25-26/Д-И

Подвальный этаж гидроизолирован оклеечной гидроизоляцией.
0-2

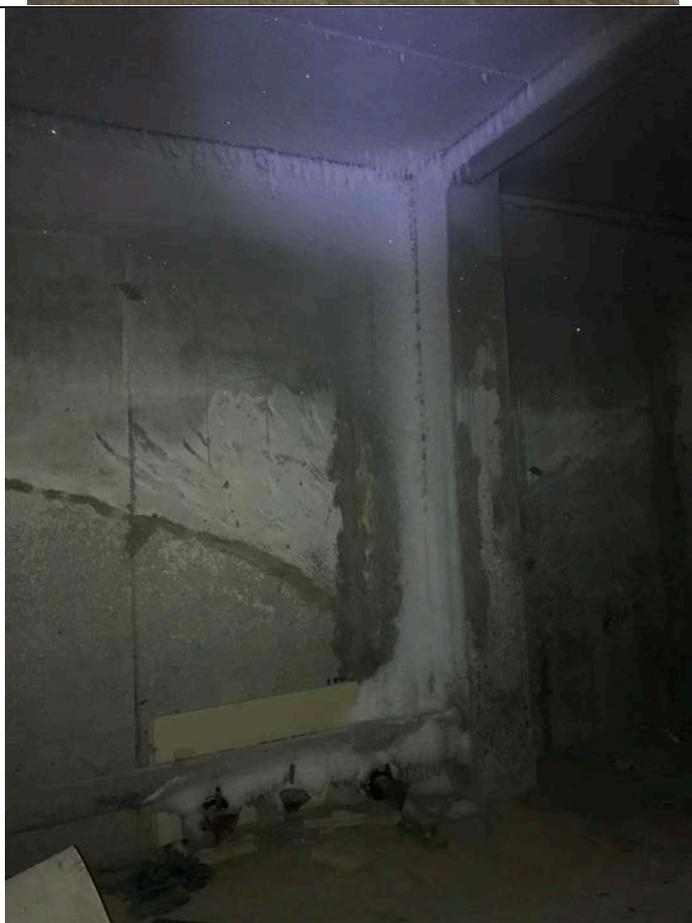
0-3а

Наружная стена в осях 26-27/П. Косой растворный шов. Ввод теплосетей. Часть стены у колонны промерзла. Возможно, отсутствует (либо нарушен) наружный теплоизоляционный слой пенополистирола.

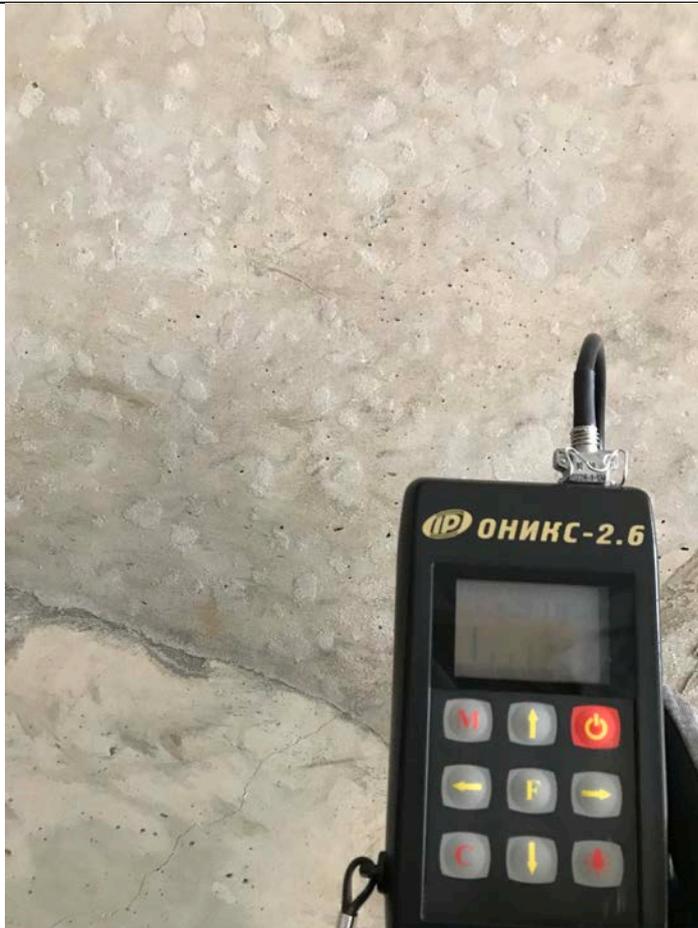
Выше рабочего шва
прочность
 $R=29,1\text{Мпа}$
На вид бетон разный

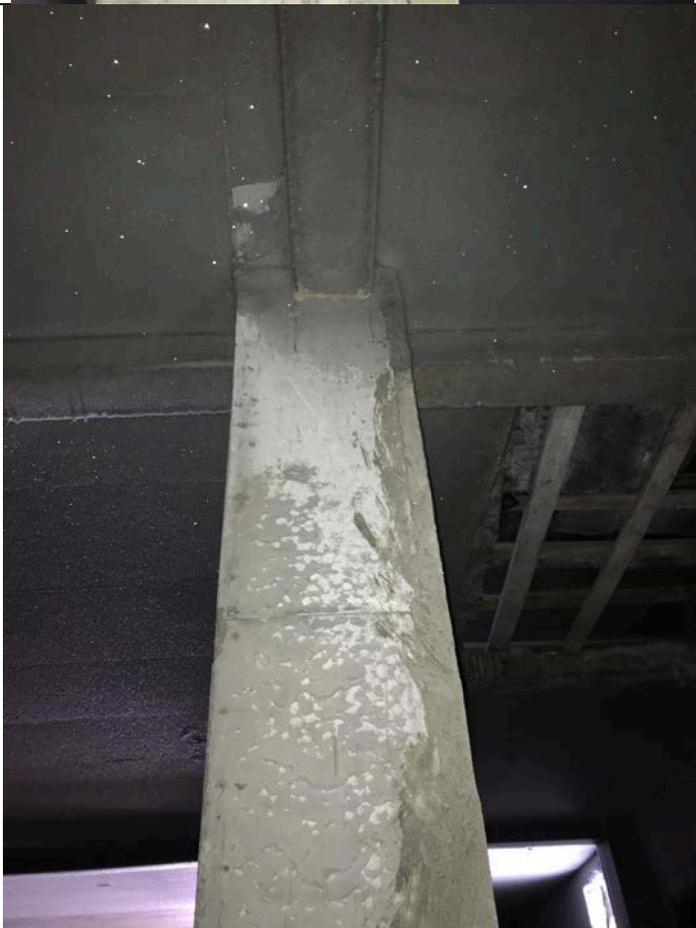
0-7

Секция 4-5. Ось 26/Л'. Колонна смещена. Опираение ригеля внецентренное. Сбоку к колонне прибетонена полоса 5-6 см, которая отходит по всей высоте.

1) Колонны в подвальном этаже 27/Л' и 26/Л' – выполнить усиление путем увеличения рабочего сечения колонны, обеспечить осевое опирание ригелей перекрытия. Удалить непрочный бетон, обеспылить и огрунтовать поверхность. Выставить опалубку. Залить в опалубку СНИЗУ ВВЕРХ под давлением ремонтный раствор тиксотропного типа, с высокой износостойкостью, кавитационной и химической стойкостью, класс R4. Например Sika® Abraroc SR

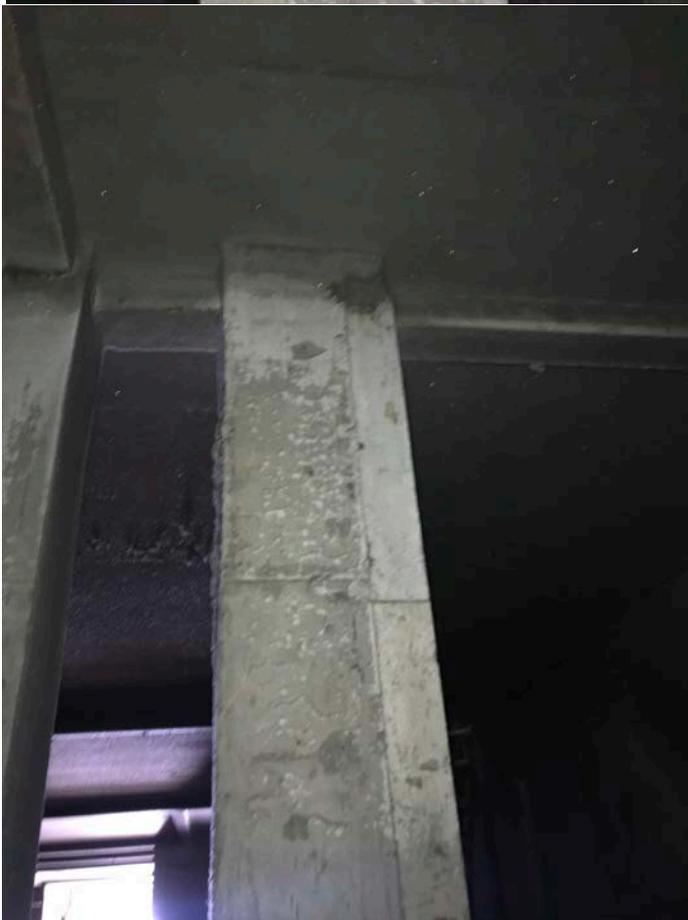
0-8

Секция 4-5. Ось
27/Л'. Колонна
смещена. Опираие
ригеля
внецентренное.
Сбоку к колонне
прибетонена полоса
10 см

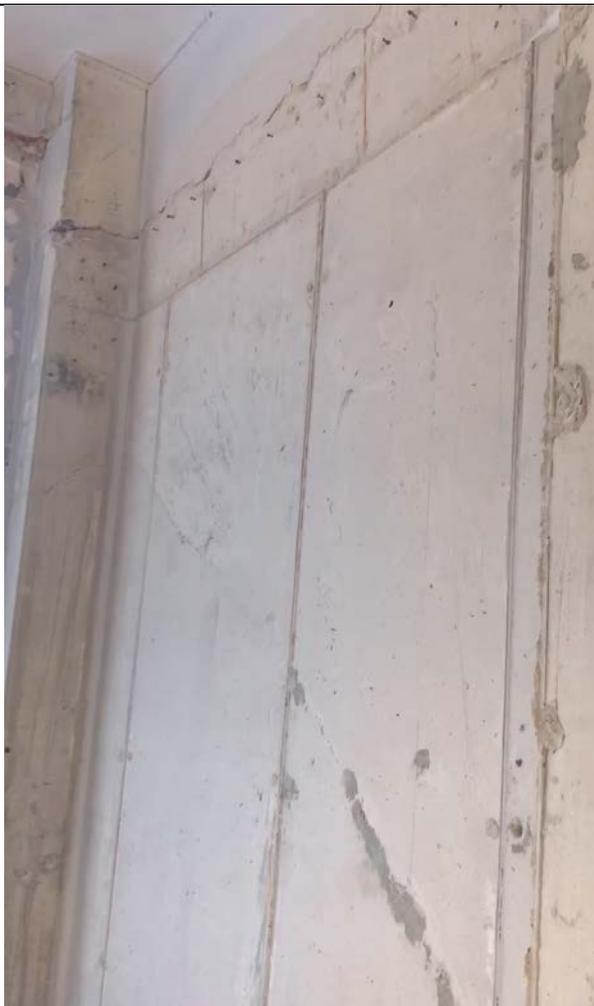
1-3

Секция в осях 18-28.
 Диафрагма по оси
 24/Л-П. Вид слева.
 Косой рабочий шов
 бетонирования
 (подача БС в одну
 точку) нарушение
 технологии
 бетонирования.
 Трещина по
 рабочему шву в
 верхней части
 конструкции.

2) Косые растворные швы и микро трещины по ним ремонтировать высокопрочным ремонтным составом Sika MonoTop®-412 RU (или аналогичным) Старое удалять. грунтовать составом Sika MonoTop®-910N (или аналогичным) Края опиливать, для того чтобы слой ремонтного состава не был сильно тонким.

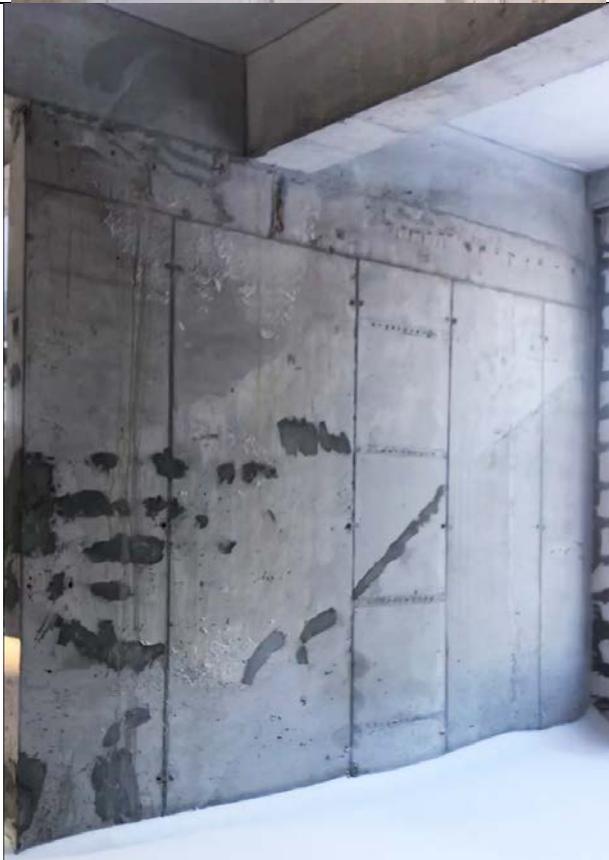
1-4

Секция в осях 18-28.
 Диафрагма по оси
 24/Л-П. Вид справа.
 Косой рабочий шов
 бетонирования
 (подача БС в одну
 точку) нарушение
 технологии
 бетонирования.
 Следы ремонта
 поверхности
 цементно-песчаным
 раствором.

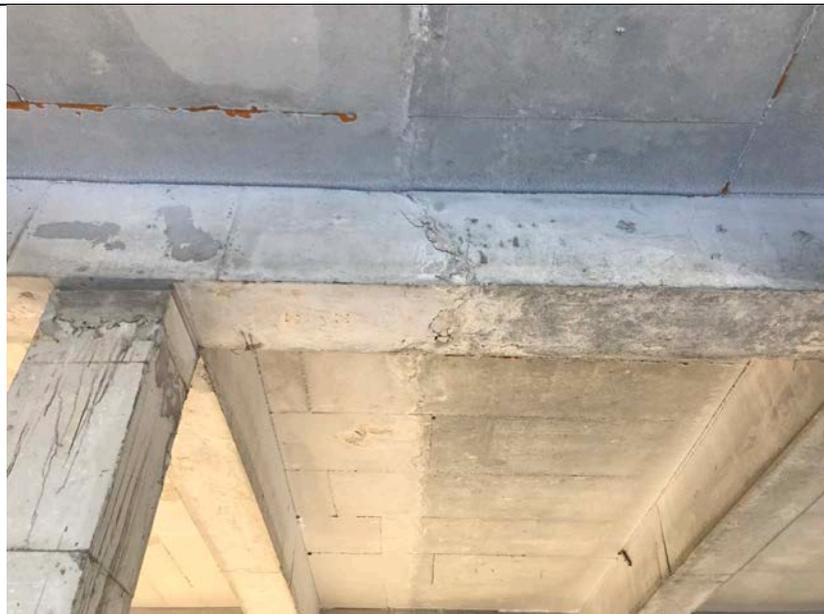
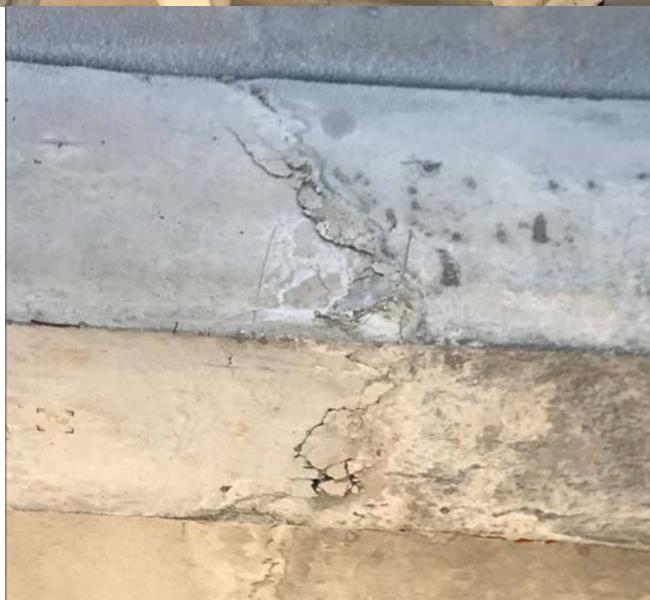
1-9

Ригель 22-23/Л.
Трещина по
рабочему шву
бетонирования. Шов
выполнен с
нарушением
технологии.

То же. Крупнее.

3) Трещины. Ремонт путем инъектирования высокопрочного, реагирующего с водой инъекционного состава на основе эпоксидной смолы. (проникающий). Забурить отверстия под углом 45 шагом 25 см с двух сторон, пересекая трещину. Вставить пакеры и заделать трещину снаружи с двух сторон конструкционным клеем Sikadur-31. Через пакеры последовательно инъектировать в трещину состав SikaR Injection-456. (или аналогичные составы другого производителя).

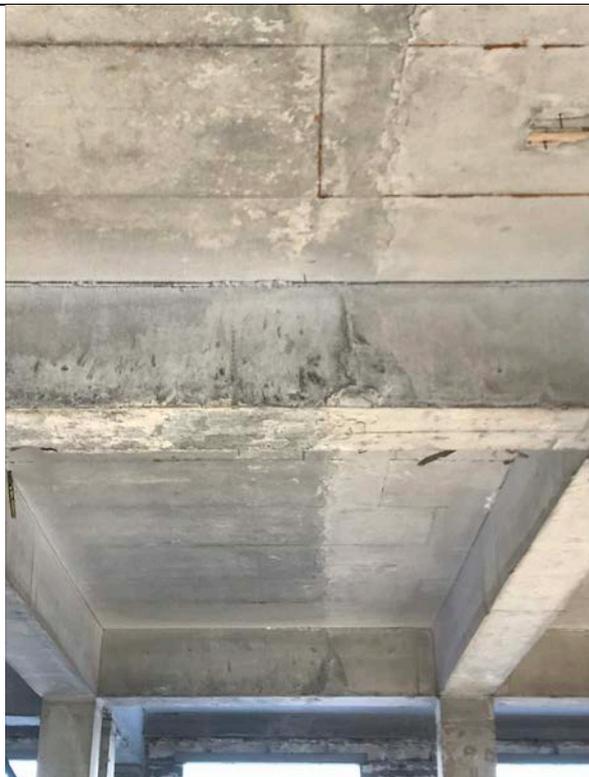
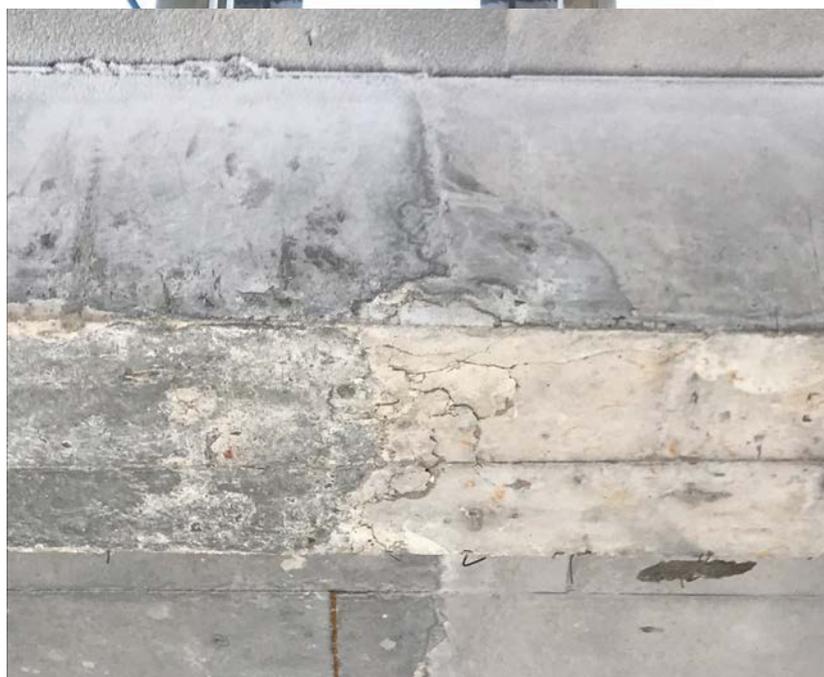
1-10

Ригель 22-23/И.
Рабочий шов
бетонирования по
плите.
Трещина по
рабочему шву
бетонирования. Шов
выполнен с
нарушением
технологии.

То же. Крупнее.

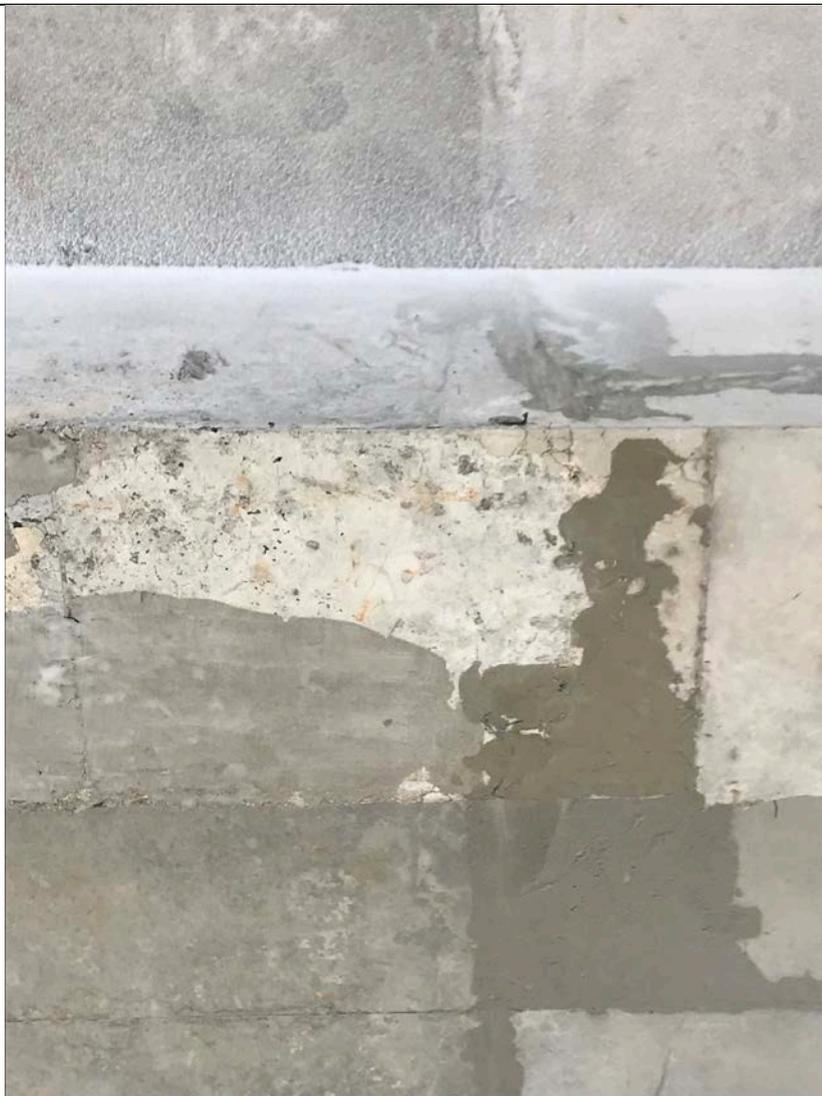
1-11

Ригель 22-23/Е.
Трещина по
рабочему шву
бетонирования. Шов
выполнен с
нарушением
технологии.

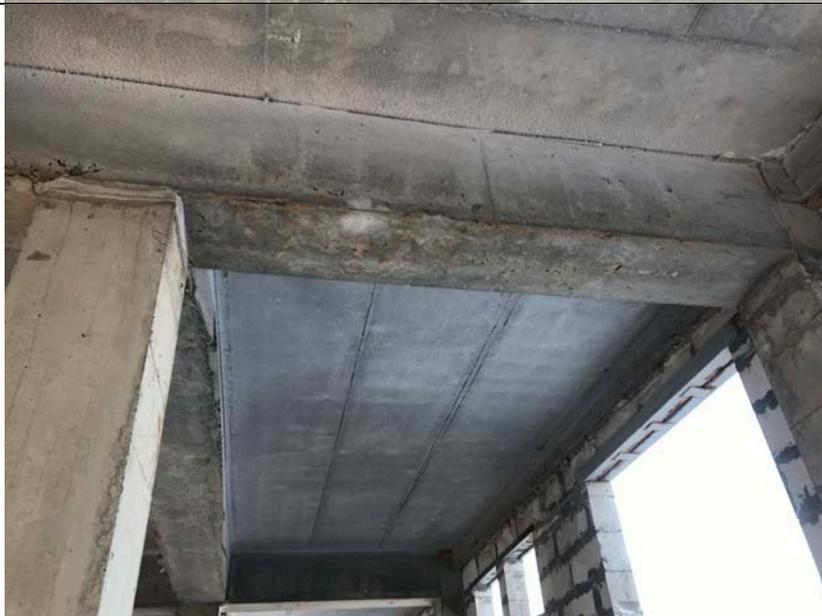
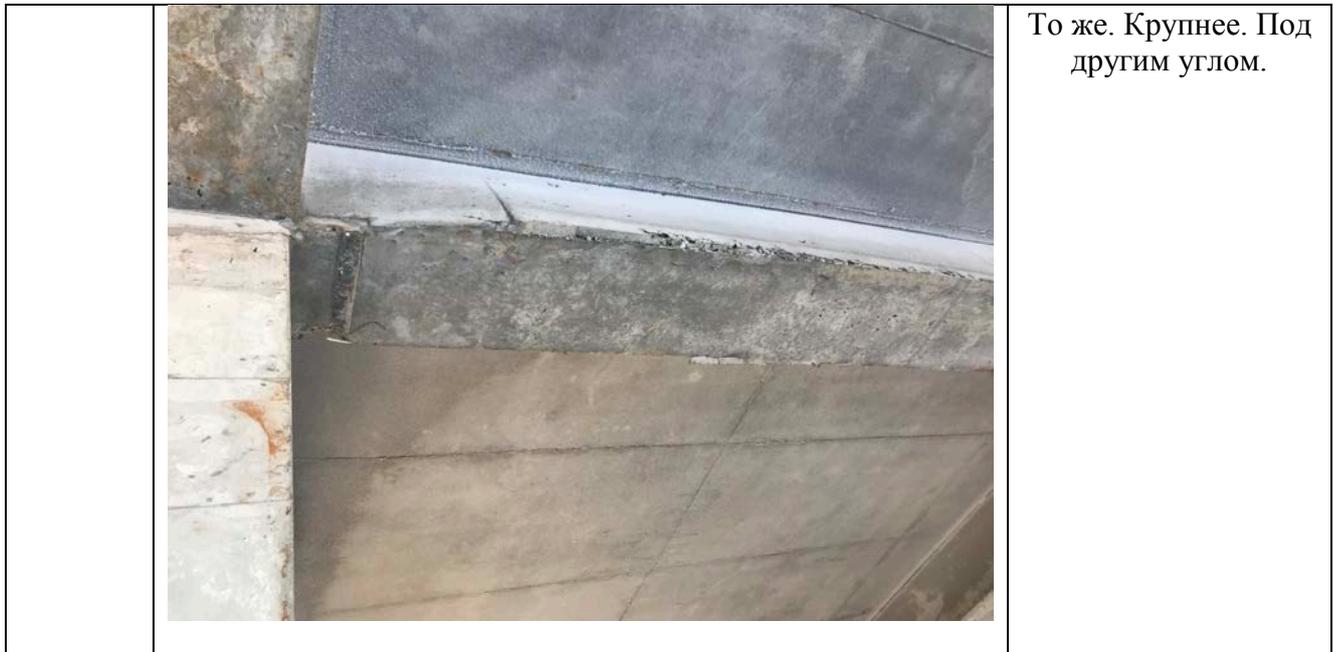
1-12

Ригель 22/Л'-Н
- следы ржавчины на
поверхности бетона.
Поверхность
пористая с
пустотами
И ригель 21-22/ Л'
Нарушена геометрия
элемента

То же. Крупнее. Под другим углом.

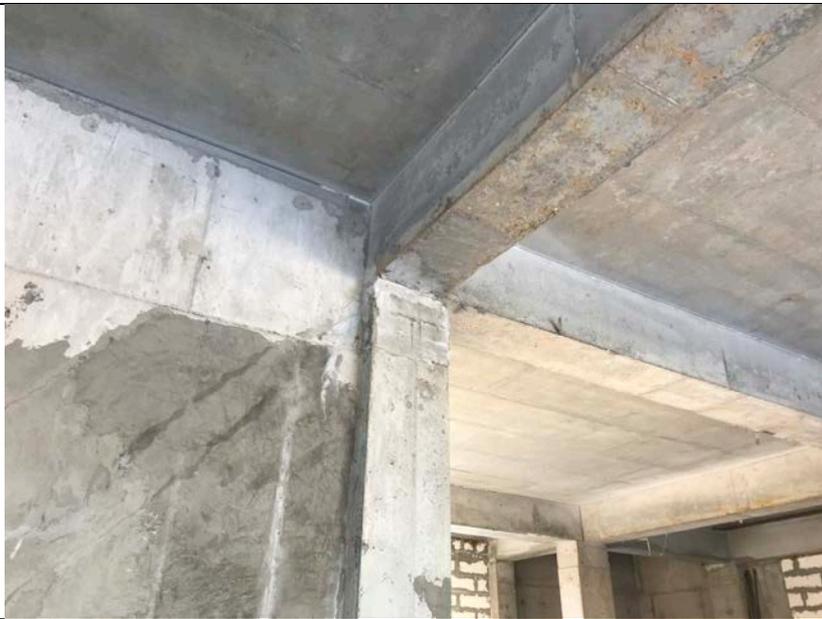
1-13

Ригель 20/И-ЛГ
- следы ржавчины на поверхности бетона.
Коррозия арматуры

коррозии арматуры - втирать раствор в бетон кистью. Защитный состав проникающий.

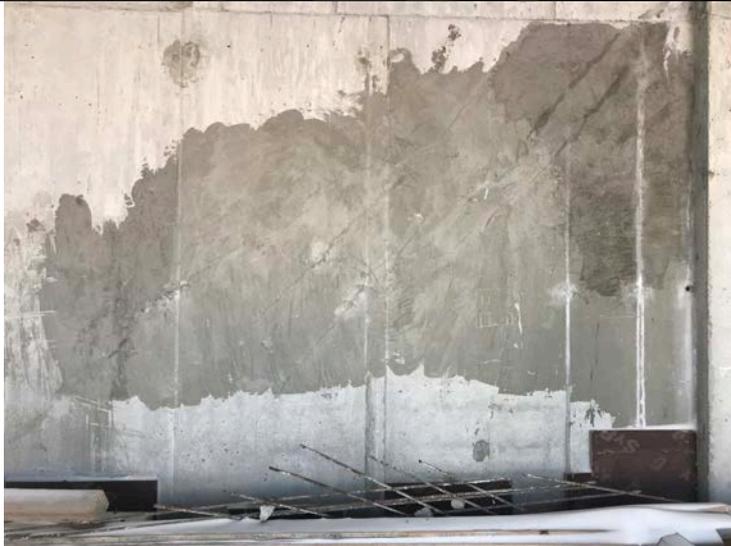
1-14

-стена ядра жесткости 20-21/И - **ограниченно-работоспособное** (требуется ремонт трещин и усиление).

Стена ядра жесткости 20-21/И.
наклонные трещины.

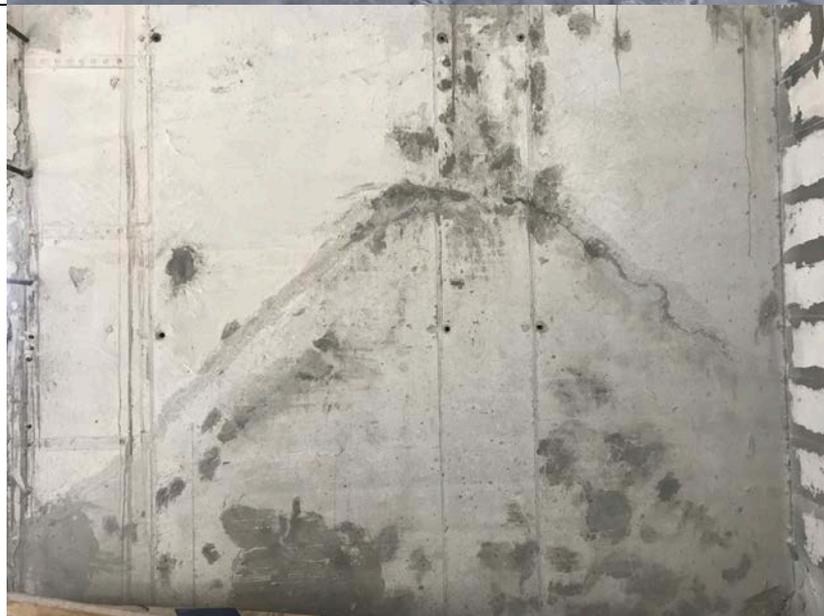
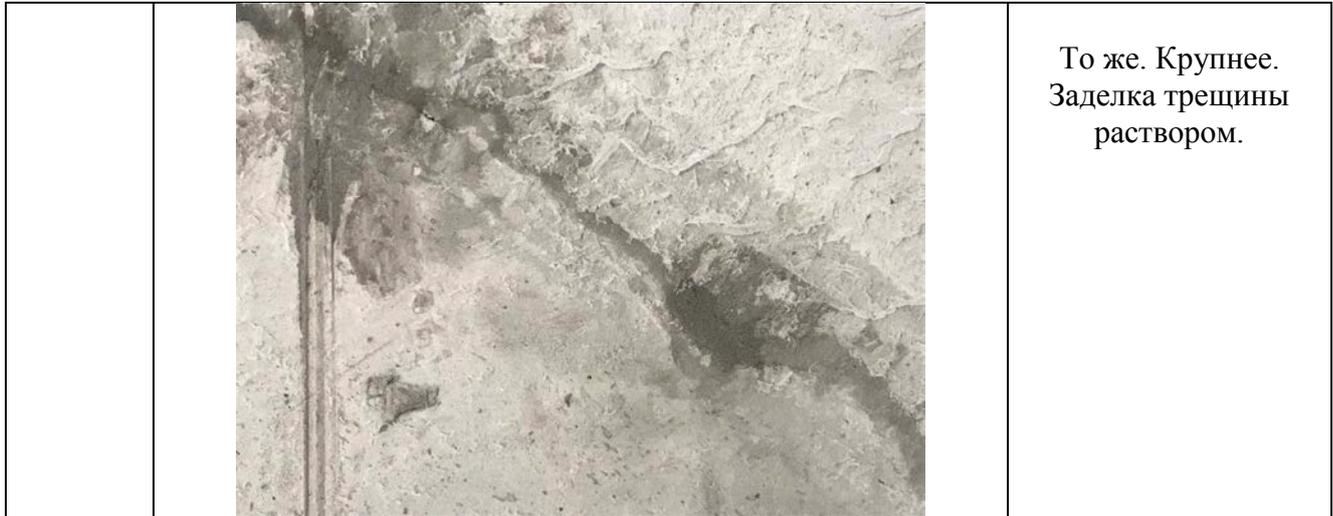
1-17

Стена ядра
жесткости 29.1/Е-И
Рабочий шов
бетонирования.
Трещины.

То же. Крупнее.
Заделка трещины
раствором.

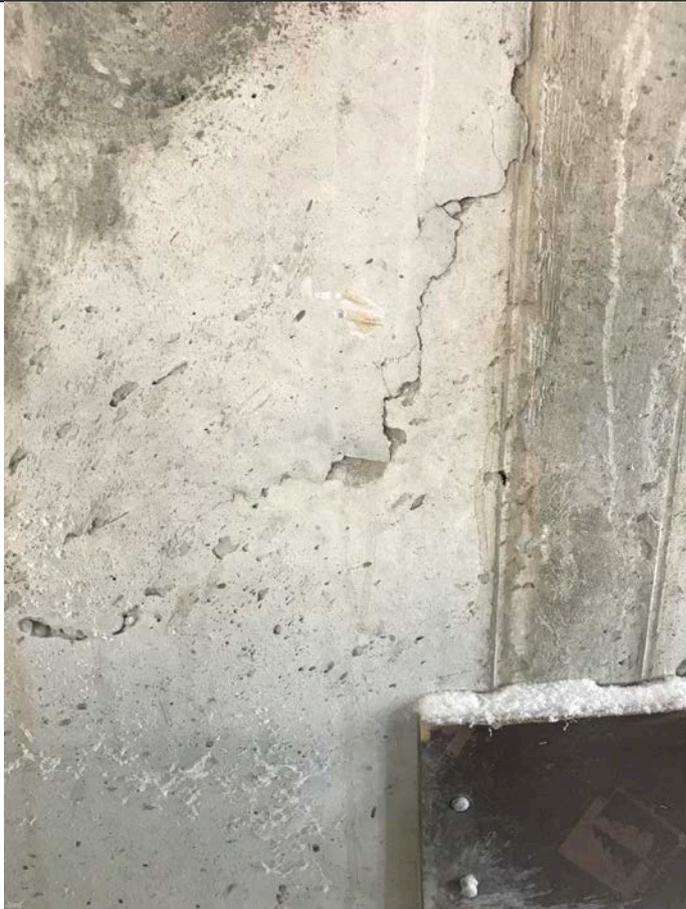
1-18

Диафрагма
жесткости 33-34/Е-Ж
Трещина.

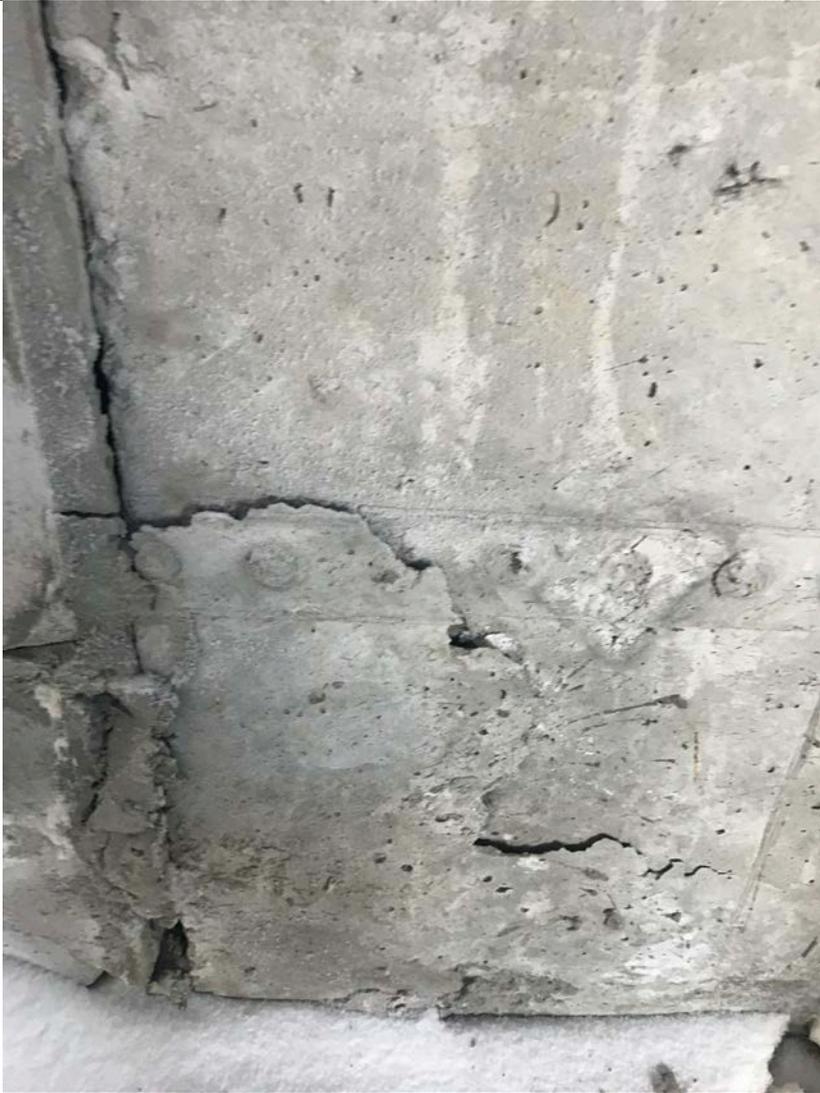
1-19

Трещина внизу
пилона 29/П
Предположительно в
результате
демонтажа
опалубки.

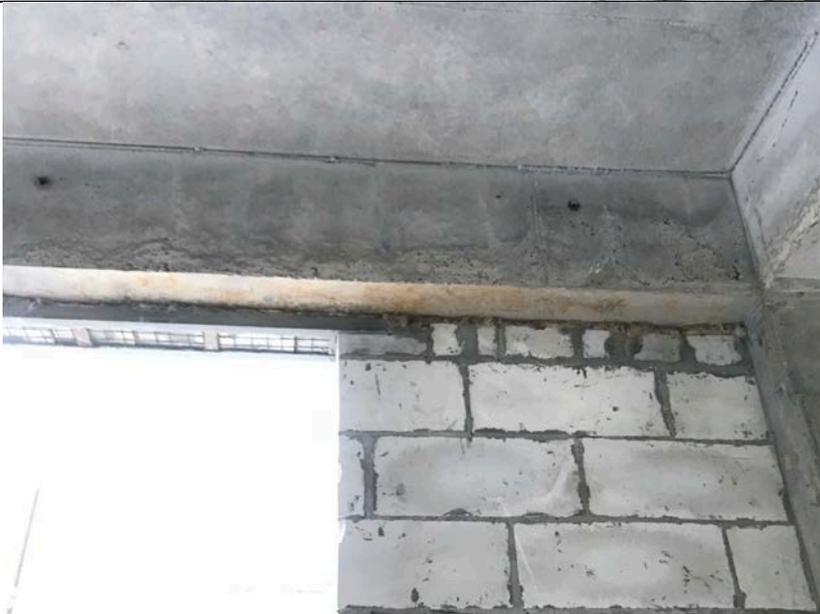
1-20

Ригель 31-32/Б
Дефекты
бетонирования,
наплывы, раковины.
Коррозия рабочей
арматуры.

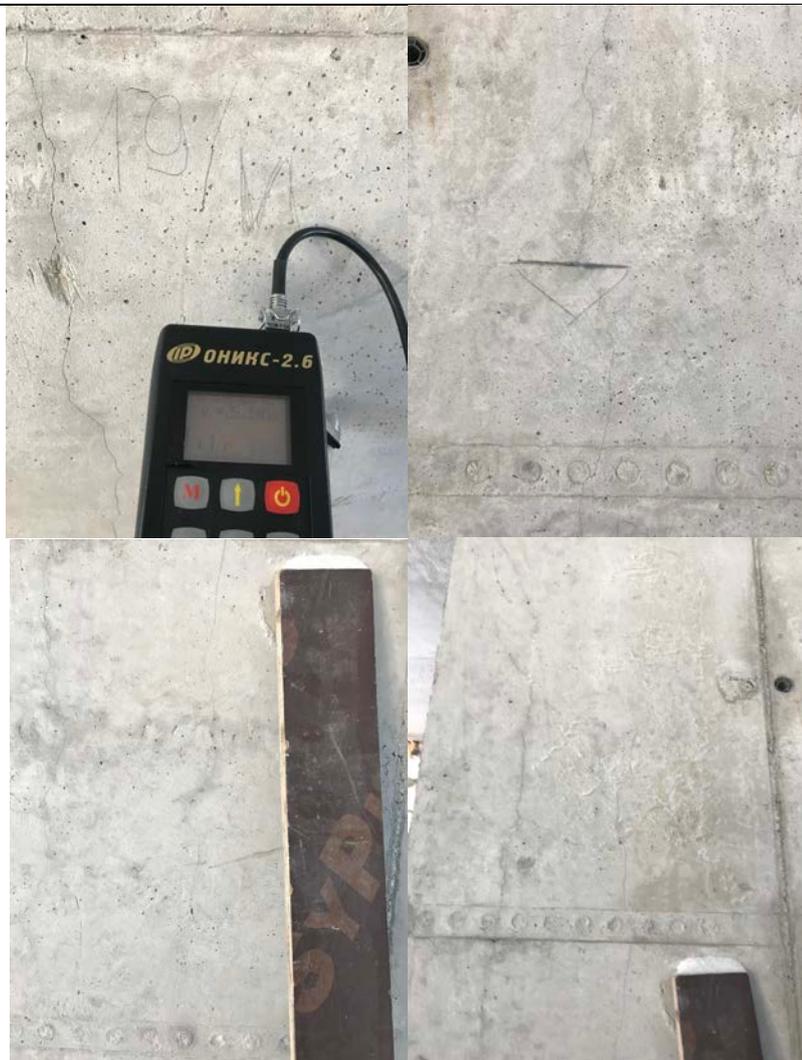
2-7

Секция 4.
Пилон ось 19/И
Тонкие продольные трещины на поверхности колонны на всю высоту с обеих сторон. Поверхность стены в мелких пустотах. Дефектная поверхность R=25,3 МПа

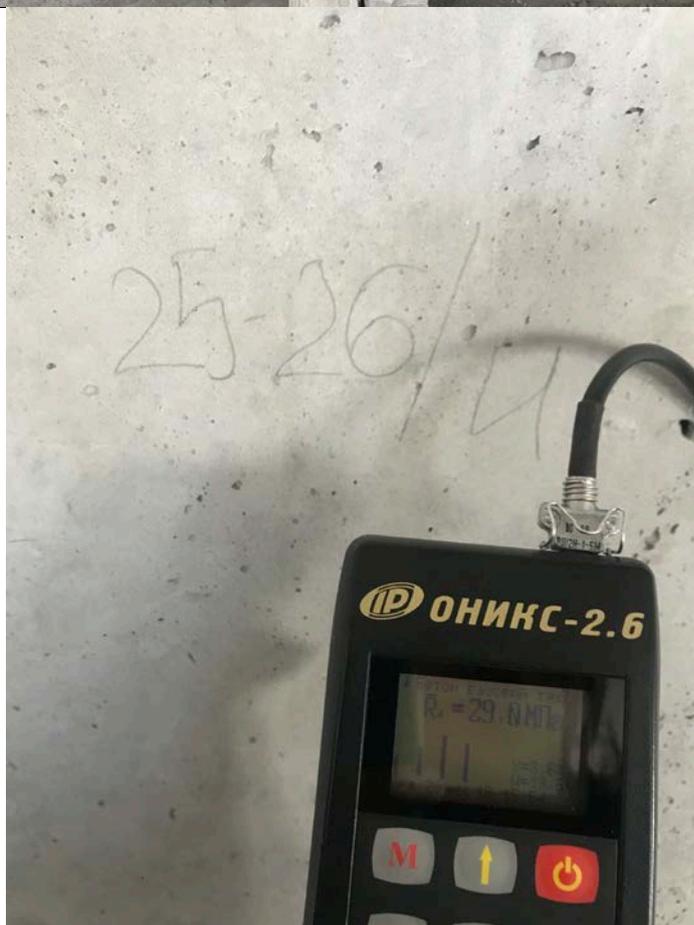
2-10

То же. Измерение прочности бетона.

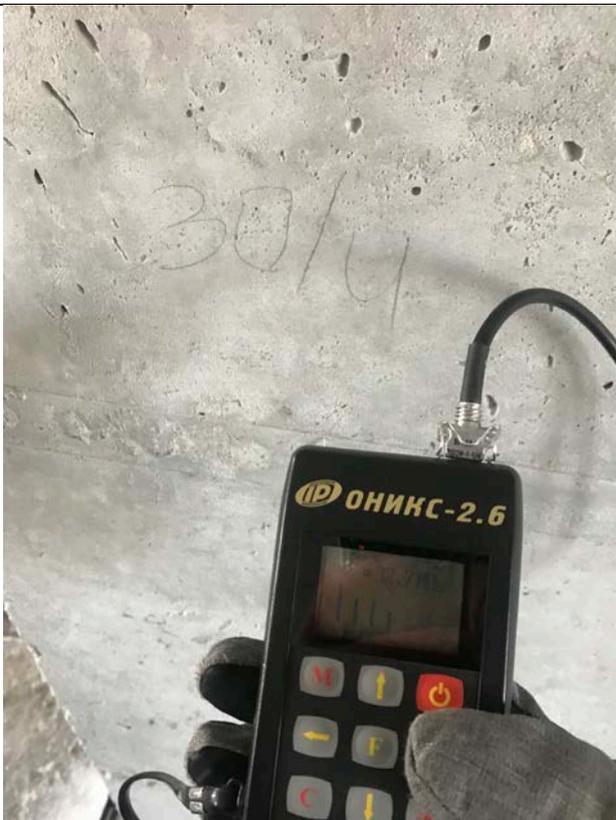
2-15

Пилон ось 30/И
R=32,7 МПа.
Показания снимали в
зоне ниже разметки
опалубки (там
меньше дефектов)

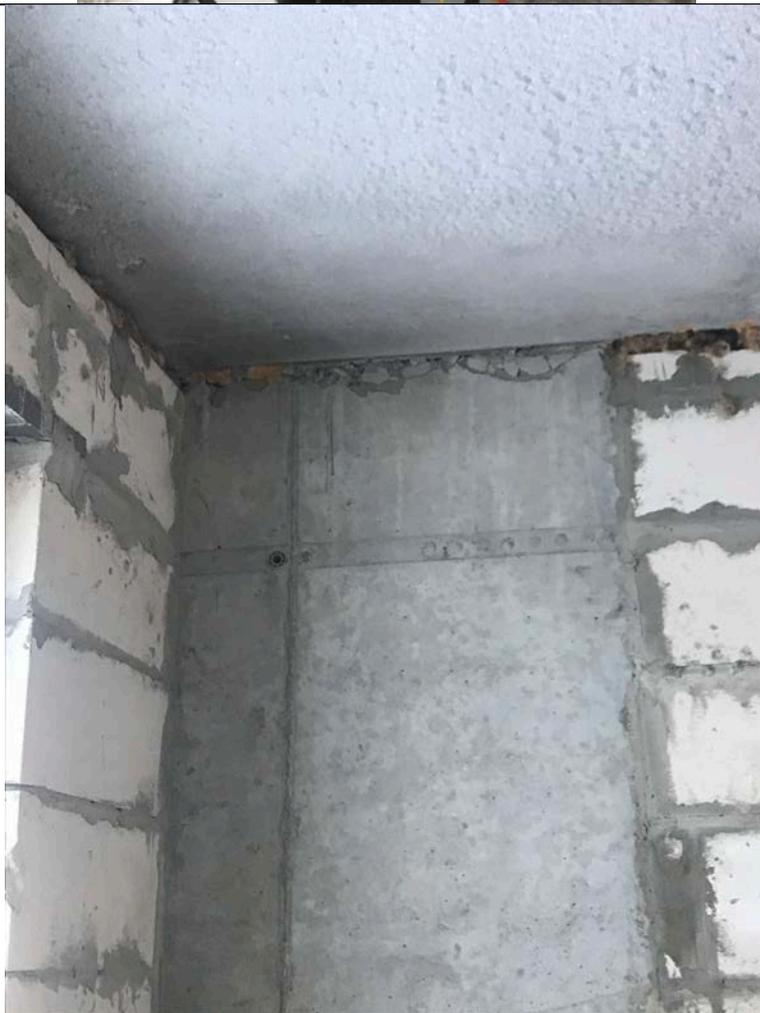
2-16

Пилон ось Б/32
Крошится рабочий
шов в пилоне под
весом перекрытия.

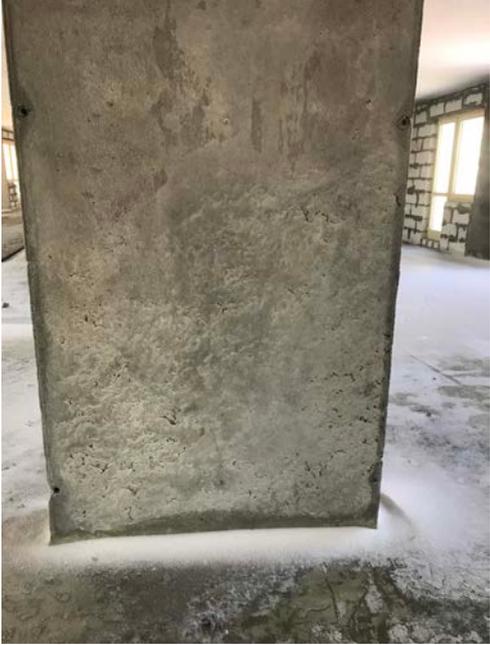
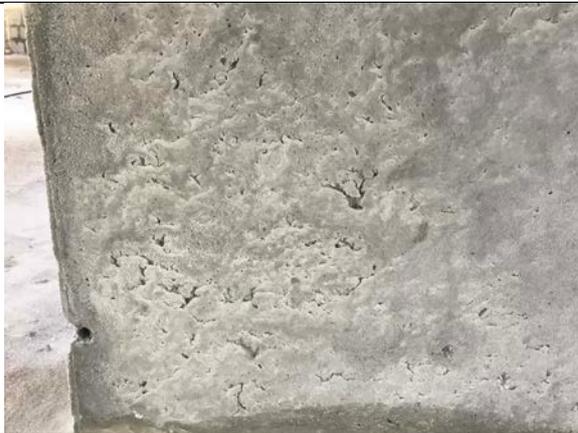
Пилон 32/И Неоднородность бетона. Раковины. Поры, трещины в следствие плохо уплотнения бетонной смеси. То же. крупнее

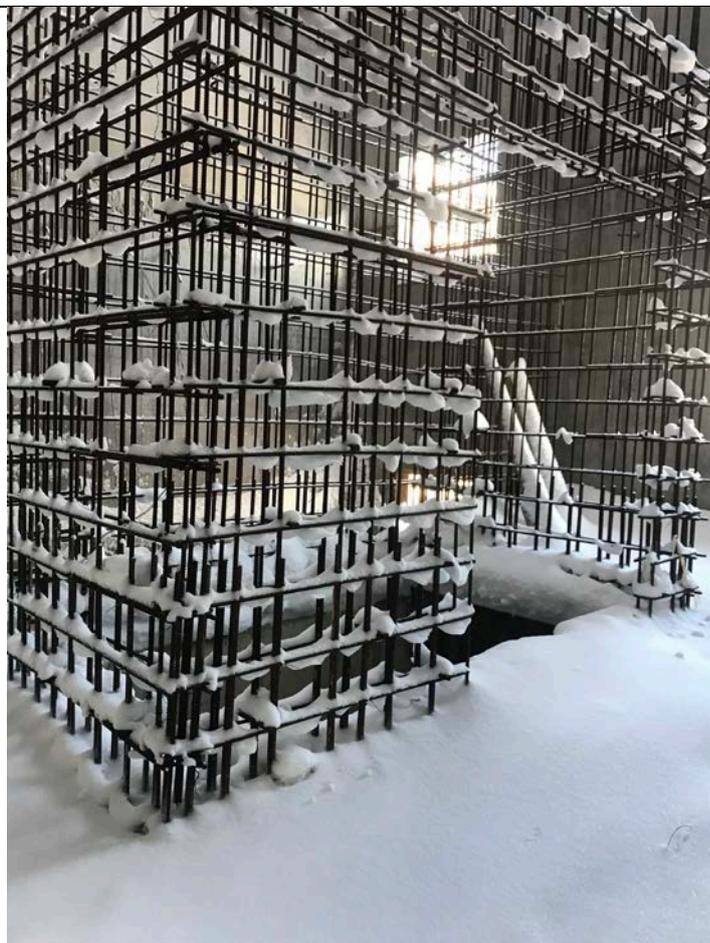
3-5

Армирование лифтовой шахты с осях 25-26/Д-И. Арматура покрыта ржавчиной. Не окрашивалась.

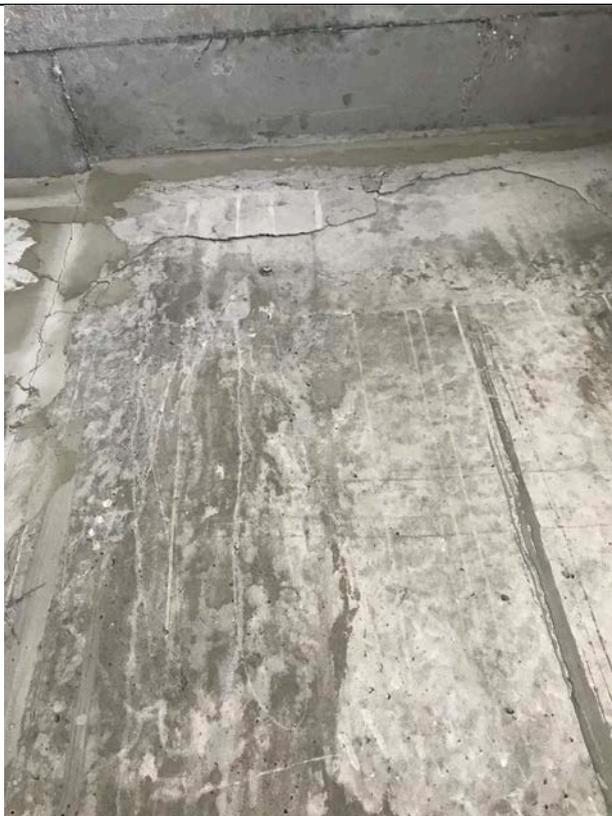
3-7

Секция 6. Пилон у 30/Б. Трещина по рабочему шву.

Отслоение штукатурного слоя. Бетон пористый, с пустотами до 1 см в диаметре. дефекты в следствие нарушения технологии бетонирования.

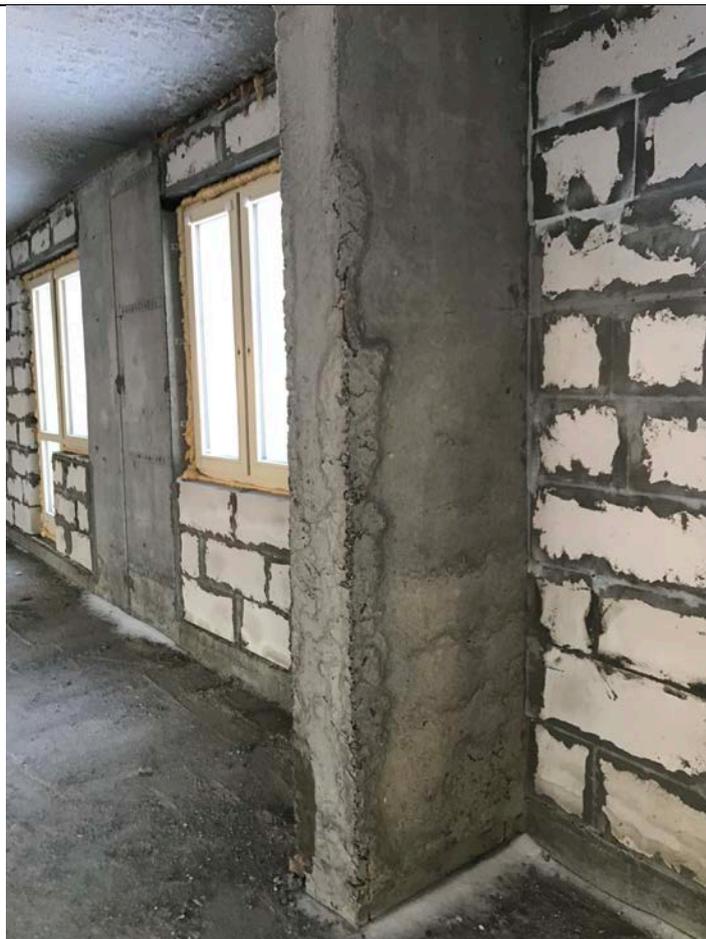
4-1

Пилон по оси 23/Е
Раковины,
шероховатости.
Причина –
нарушение
технологии при
укладе бетонной
смеси в опалубку

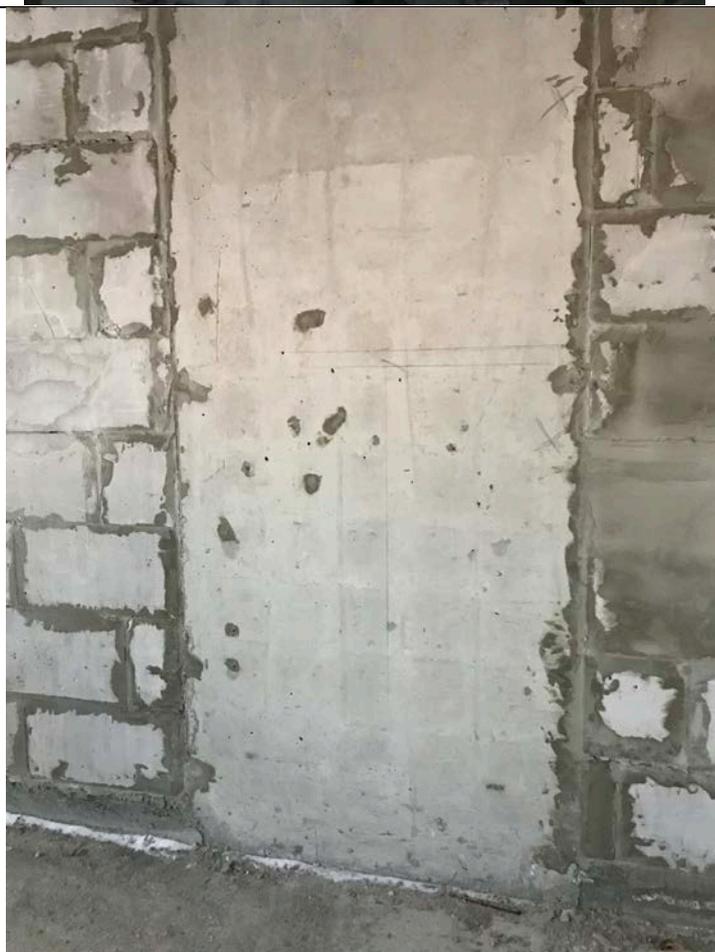
4-5

Пилон 31/Б
Пустоты на
поверхности. Следы
устранения более
крупных пустот.

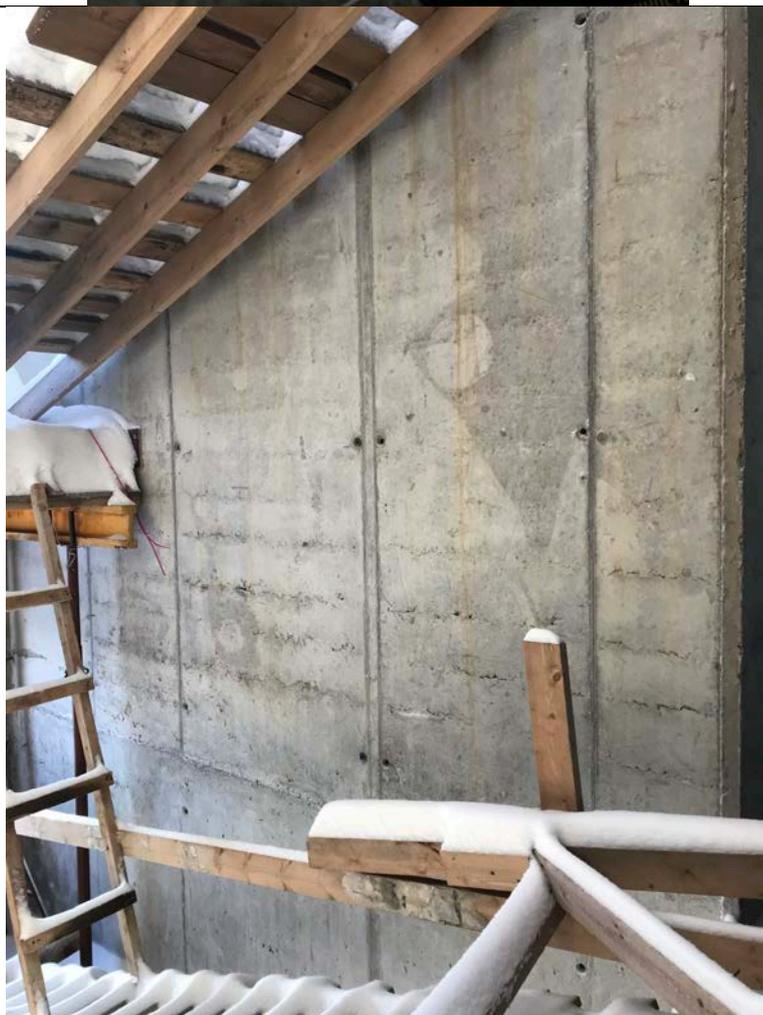
5-10

Ядро жесткости в
осях 30-31/Д-И.
Стена лифтовой
шахты вдоль
лестницы
Видны слои укладки
бетонной смеси.
Раковины.
Шероховатая
поверхность.

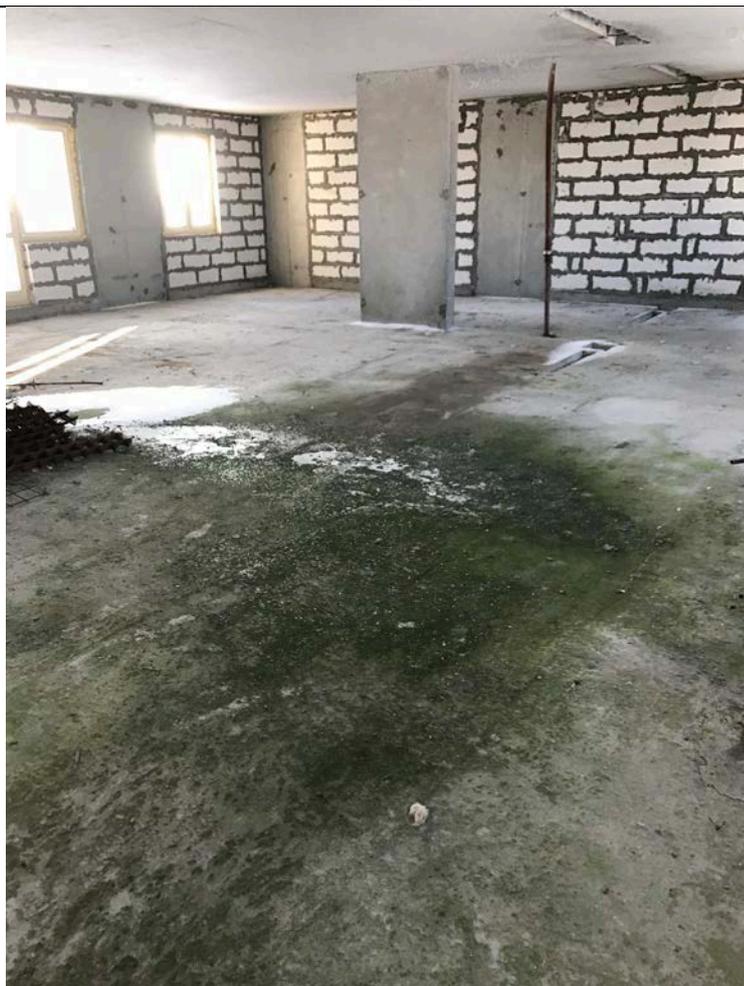
7-1

Вид на ряд 18.
Пилон (ось19/И)
Следы
биодеструкции,
стояния воды на
перекрытии.

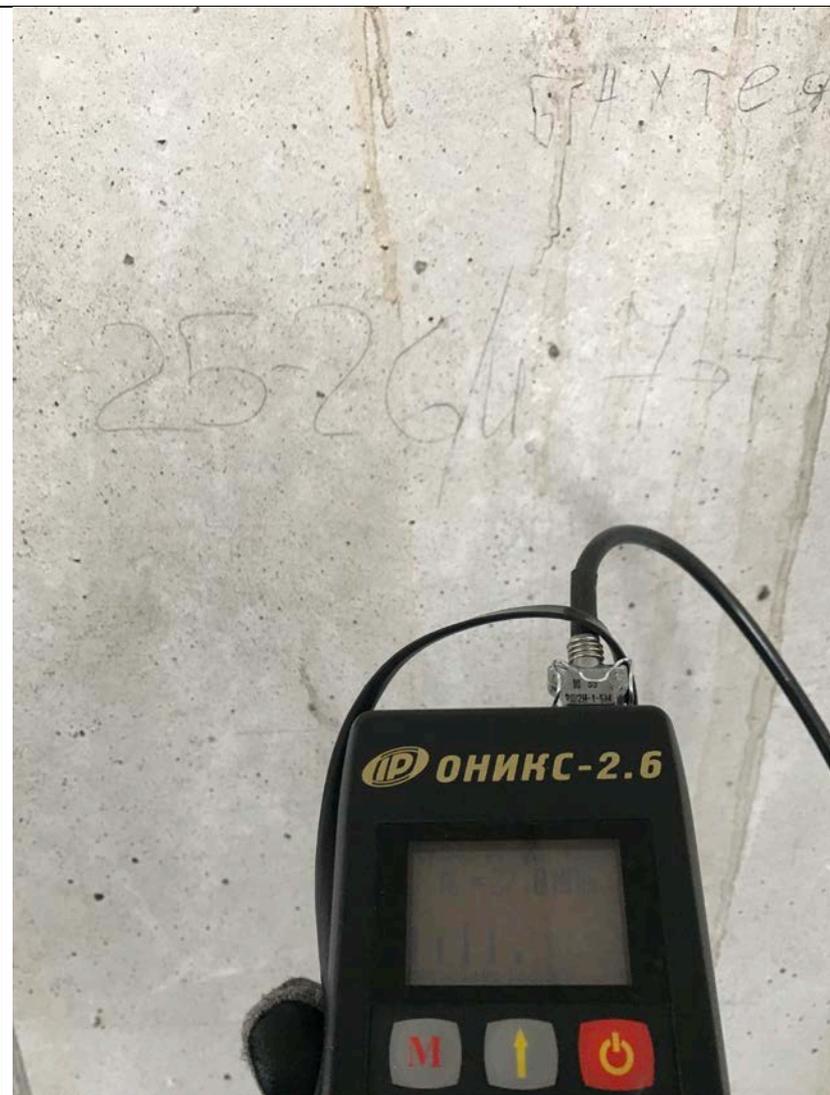
7-6

Ядро жесткости
оси 25-26/И

Поверхность в
мелких пустотах.
Прочность снижена
