ООО «Инвестстрой»

ЗАКЛЮЧЕНИЕ

**по итогам обследования технического состояния объекта
«Шестисекционный жилой дом переменной этажности со
встроенными помещениями в микрорайоне 3 по ул. Советской в г.
Ноябрьск, ЯНАО»**

03-03-19-ОСК

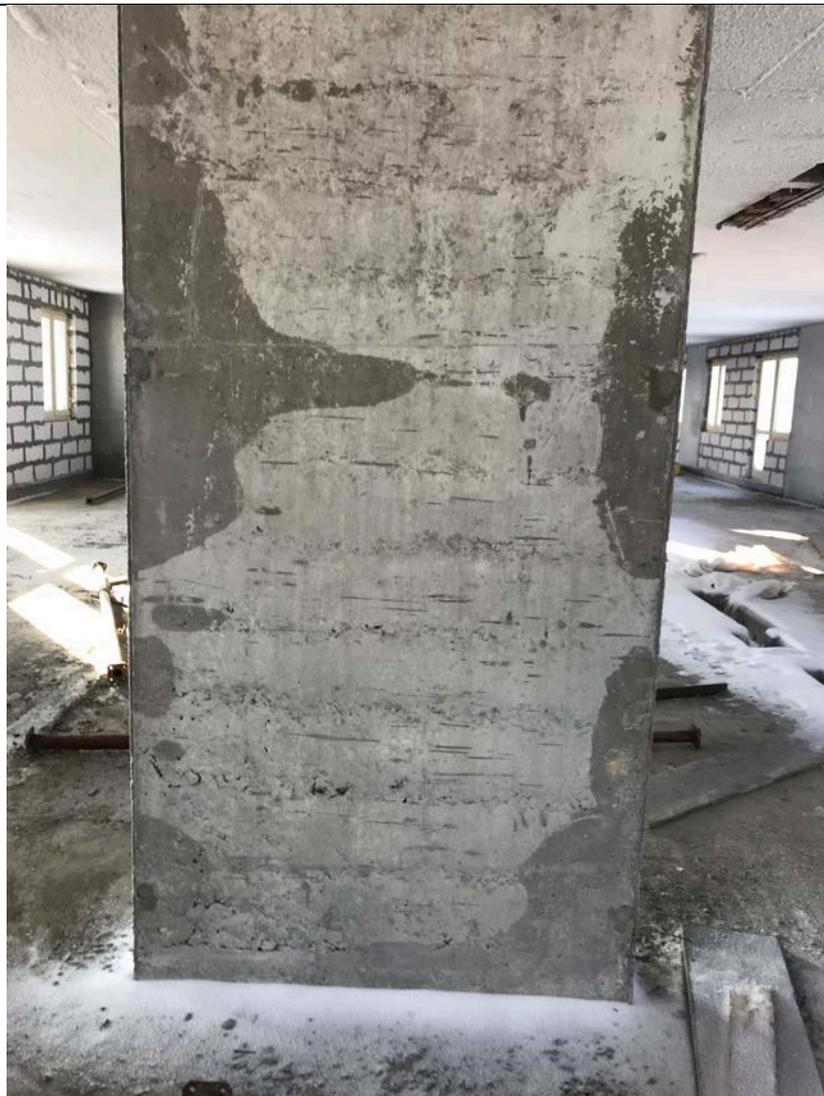
8-8

Пилон (ось 24/И)
Следы укладки
слоями бетонной
смеси. Смесь плохо
провибрирована,
имеются раковины,
пустоты в теле
бетонной
конструкции

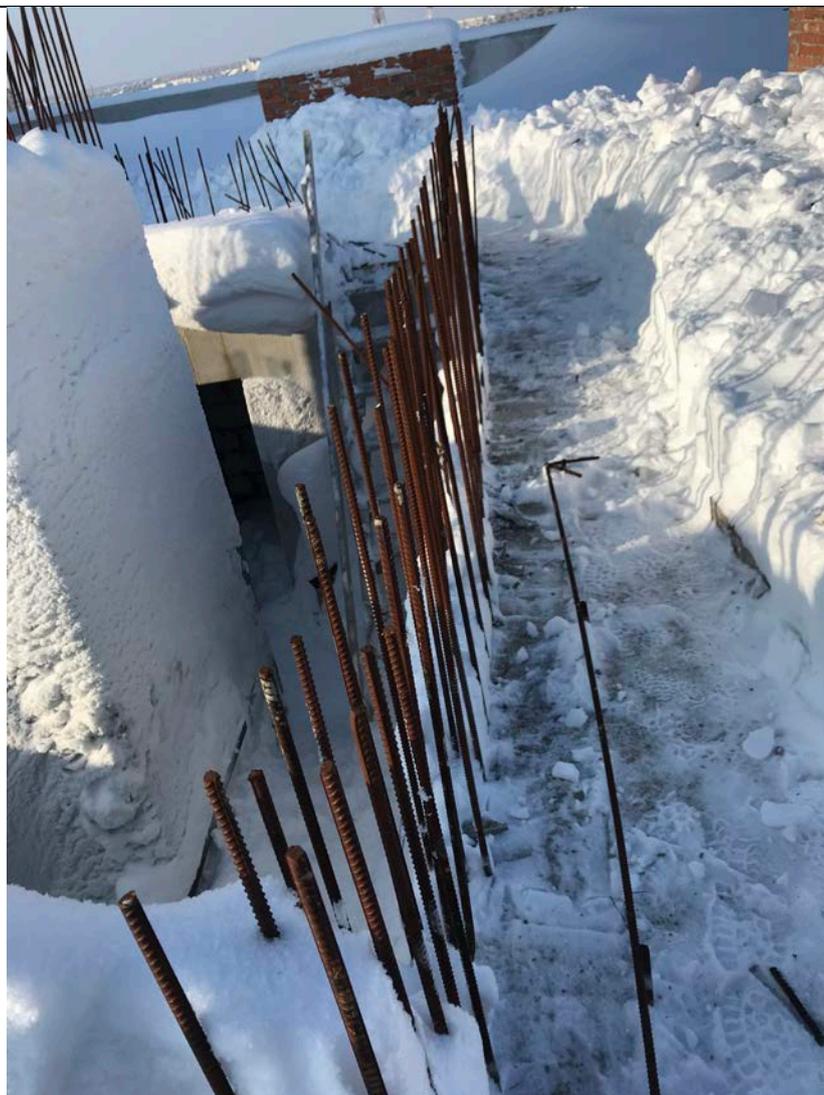
9-6

Секция 6
Выпуски под стены
техпомещения,
покрыты ржавчиной,
длина выпусков
около 900 мм.

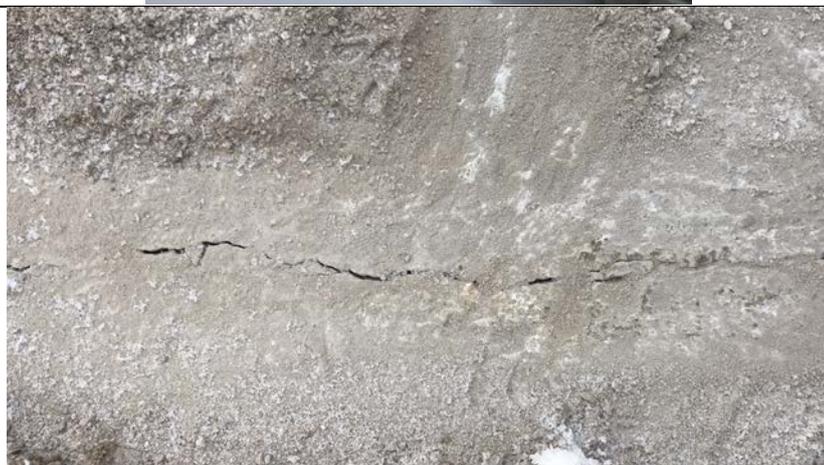
10-2

Есть трещины.

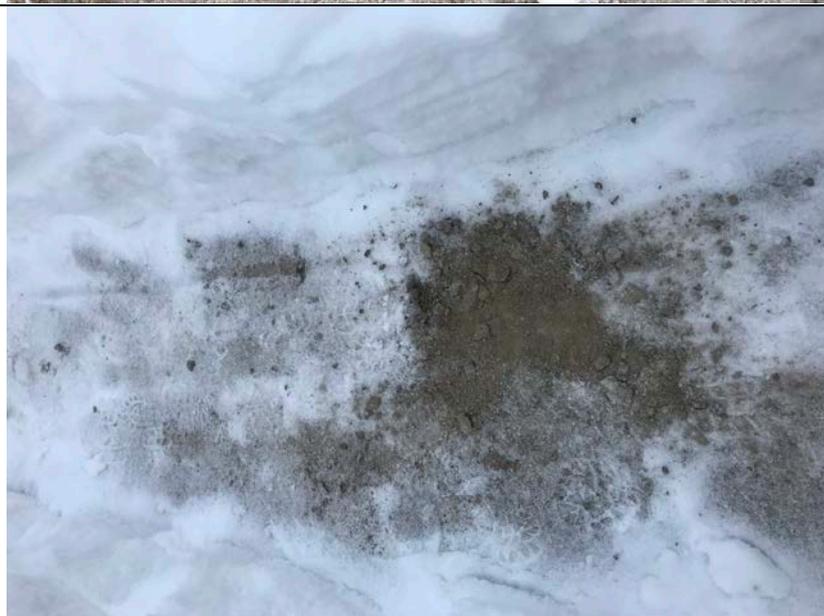
10-3

Крошится

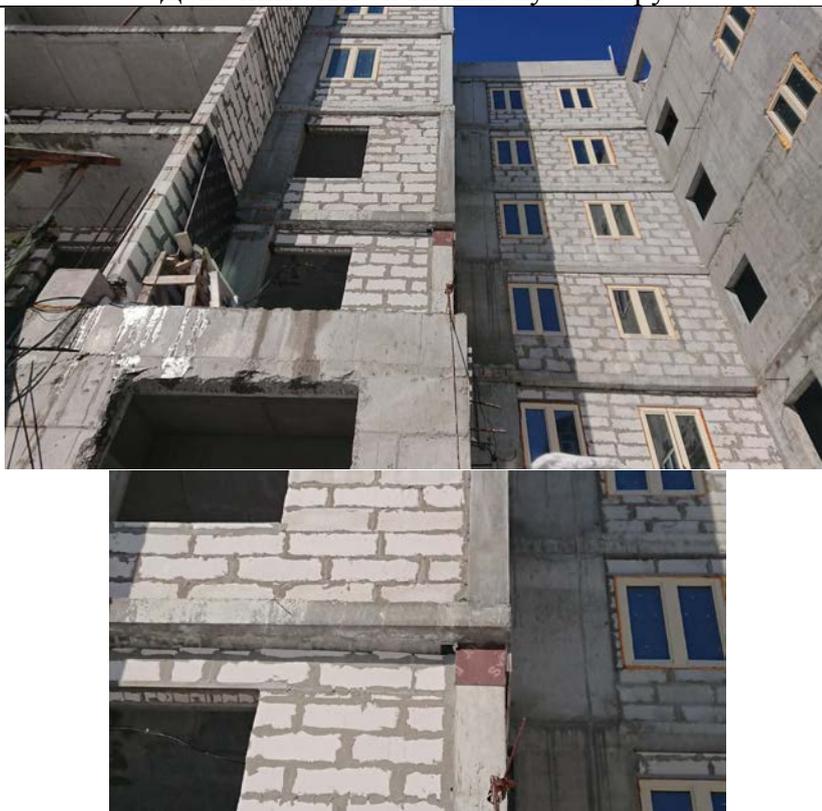
11-1

Ось 28 ряд Е.
Смещение отдельных пилонов относительно друг друга составляет 20-50 мм.
