ООО «Инвестстрой»

ЗАКЛЮЧЕНИЕ

**по итогам обследования технического состояния объекта
«Шестисекционный жилой дом переменной этажности со
встроенными помещениями в микрорайоне 3 по ул. Советской в г.
Ноябрьск, ЯНАО»**

03-03-19-ОСК

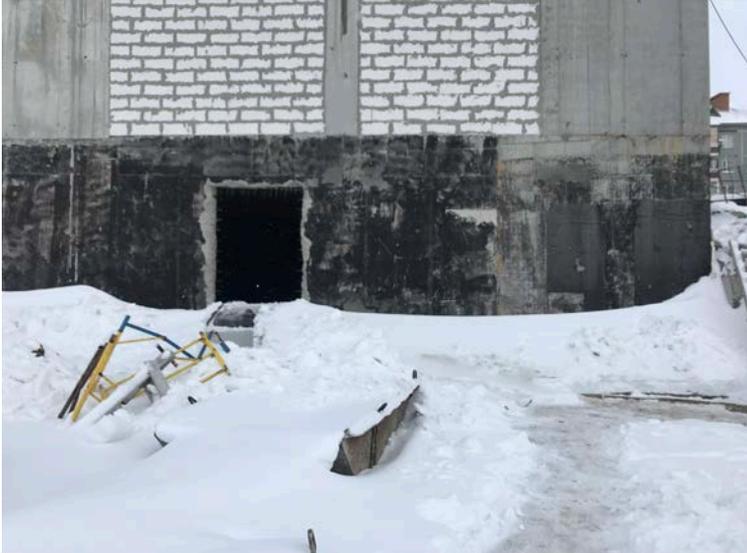
Номер дефекта	Фото дефекта (повреждения)	Описание дефекта (повреждения)
0-1	<p style="text-align: center;">Подвал.</p>

На стены подвала и торец фундаментной плиты по оси 18 нанесена оклеечная гидроизоляция. В зоне контакта с атмосферными осадками на поверхности слоя вертикальной гидроизоляции появились трещины. Требуется ремонт.

Подвальный этаж гидроизолирован оклеечной гидроизоляцией.
0-2

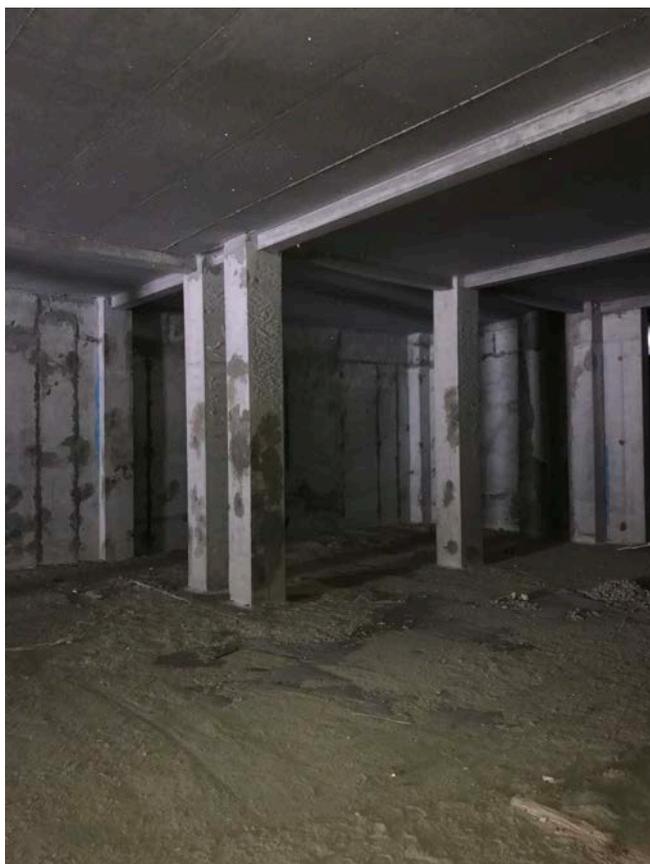
0-3

В целом при осмотре бетонных конструкций подвального этажа выявлено наличие наклонных рабочих швов бетонирования, поверхность бетона имеет пустоты и раковины. Имеются следы устранения дефектов путем затирки поверхности цементно-песчаным раствором (фото 0-3).

Секция 4-5. Общий вид на колонны по оси 22, 23 диафрагму по оси 24. Следы устранения пустот цементно-песчаным раствором.

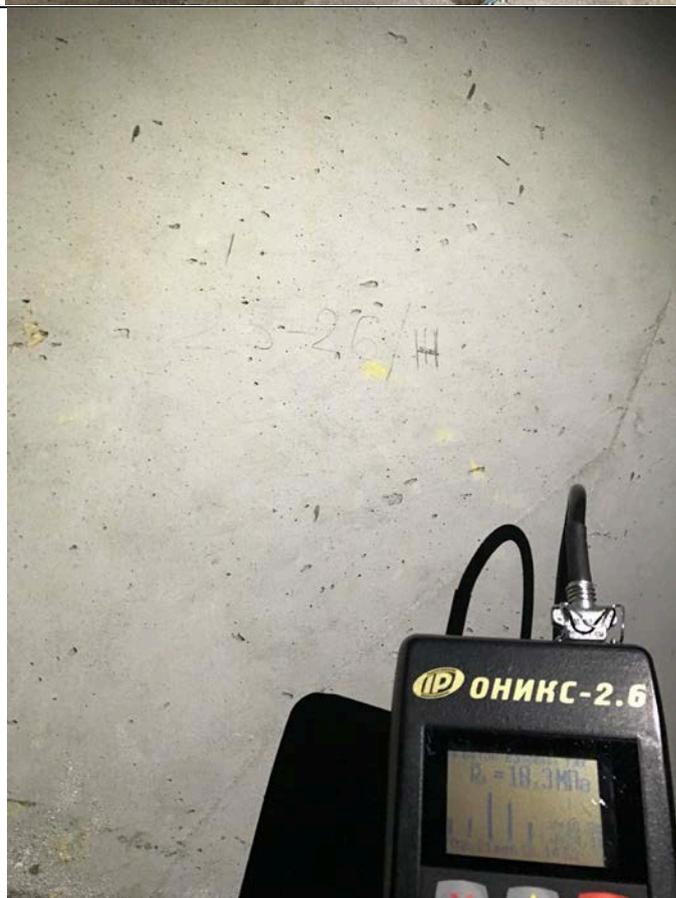
0-5

На стенах ядер жесткости по ряду И в осях 20-21 и 25-26 имеются наклонные рабочие швы, которые свидетельствуют о нарушении технологии бетонирования (подача раствора в одну точку, а не слоями). Измеренная прочность бетона ниже наклонного рабочего шва соответствует бетону класса В15, а выше – бетону класса В20, Показатели прочности значительно ниже, чем назначенные проектной документацией. Вдоль оси 25/Д-И на расстоянии 200 мм стоят подпорки из стальных труб, разгружающие стену от нагрузки с перекрытия 1 этажа. На поверхности стены имеются наклонные трещины. В стене 30-31/И ядра жесткости секции б имеются множественные отверстия, следы выдалбливания бетона (фото 0-10, 0-11). Стена ядра жесткости по оси 31/Д-И – наклонный шов бетонирования (фото 0-12). Измеренная прочность бетона соответствует бетону класса В20, что ниже предусмотренного проектом.

Секция 4-5.
Ядро жесткости
в осях 25-26/Д-И.
Косые швы
бетонирования.
Ниже шва прочность
 $R=18,3\text{МПа}$

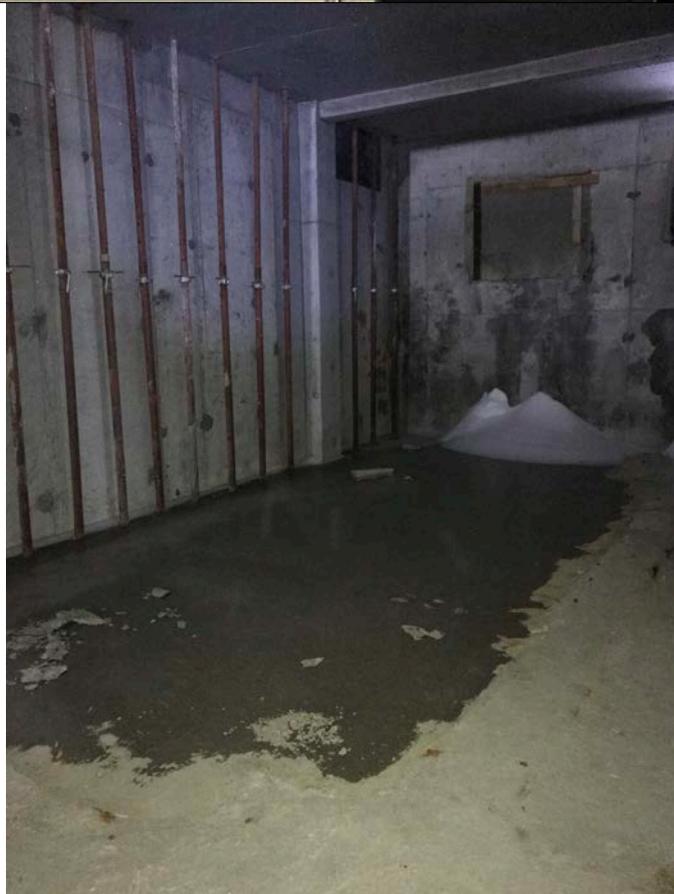
Секция 4-5.
Ядро жесткости
в осях 25-26/Д-И.
Стена 25/Д-И.
Лед у стены.

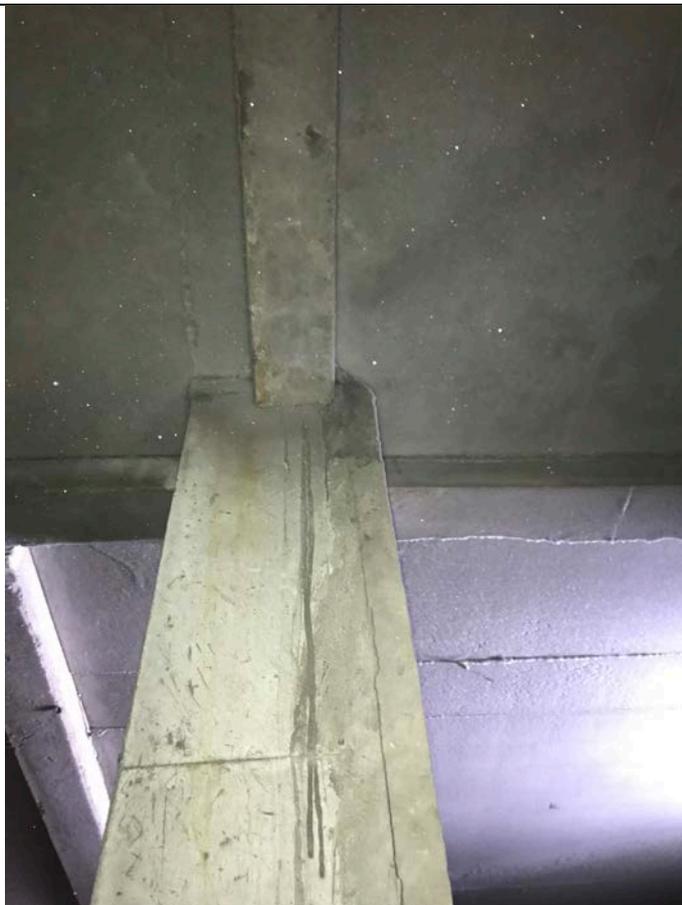
0-6

Секция 4-5. Ось 25/Л'. Колонна смещена. Опираение ригеля внецентренное. Сбоку к колонне прибетонена полоса 7 см, которая отходит по всей высоте.

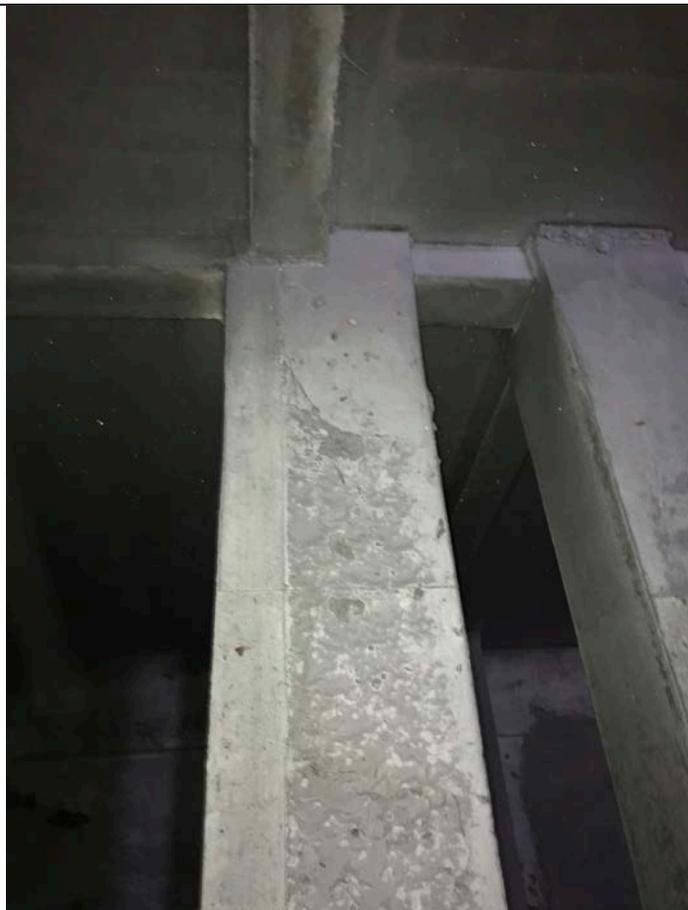
0-8

Секция 4-5. Ось
27/Л'. Колонна
смещена. Опираие
ригеля
внецентренное.
Сбоку к колонне
прибетонена полоса
10 см

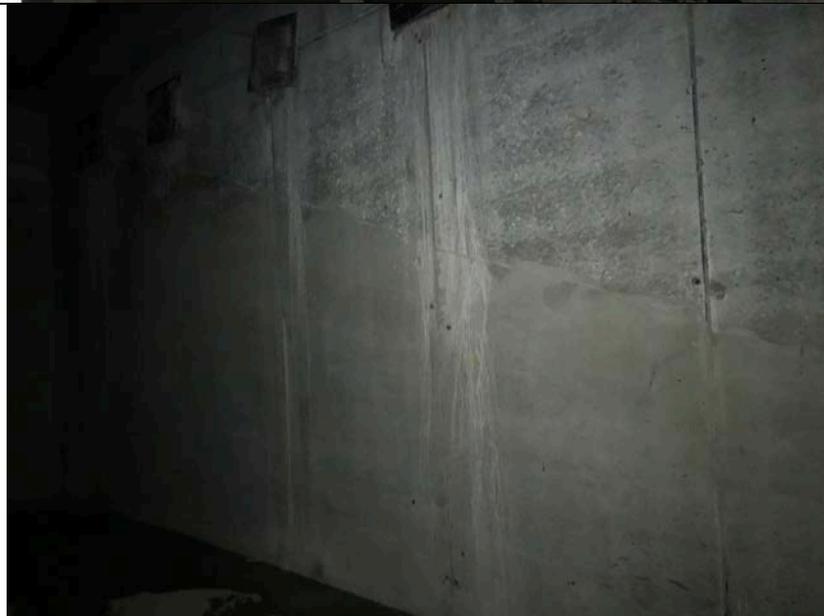
0-12

Секция 6. Косой шов бетонирования стена ядра жесткости 31/Д-И

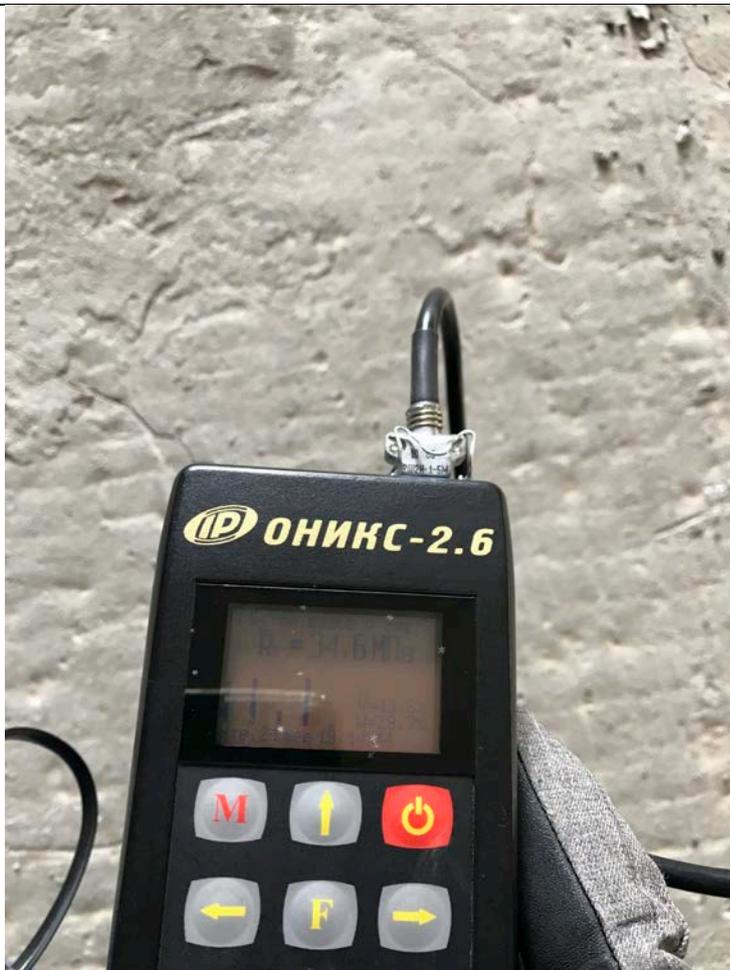
0-13

Проверка прочности
бетонной
фундаментной
плиты.

Элементы усиления
колонн по осям 20,
21, 22, 25, 26, 27/Л' и
30, 31/К – не
обнаружены при
визуальном
обследовании.

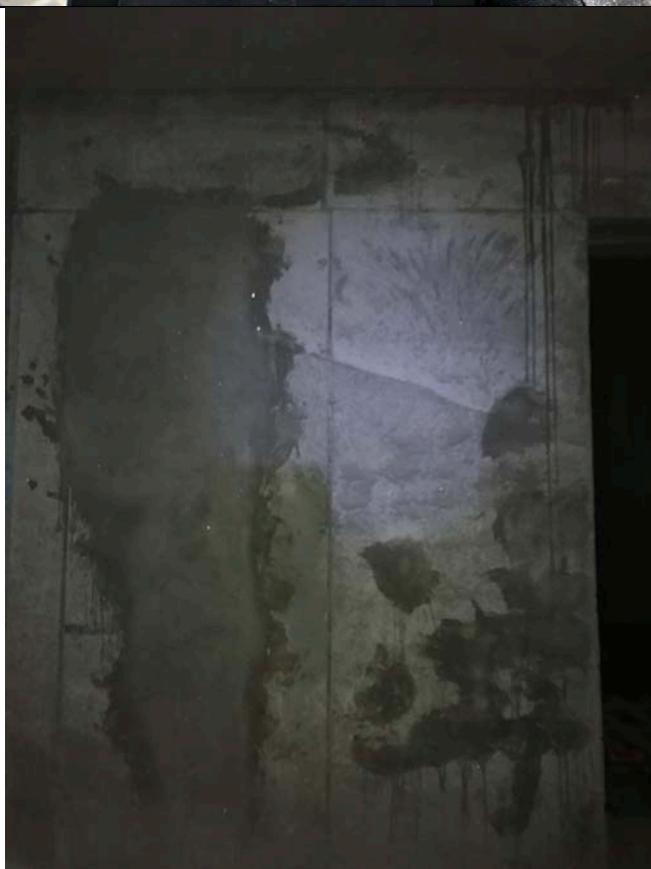
0-14

Косой шов
бетонирования стена
33-34/Е-Ж

Следы ремонта
поверхности.

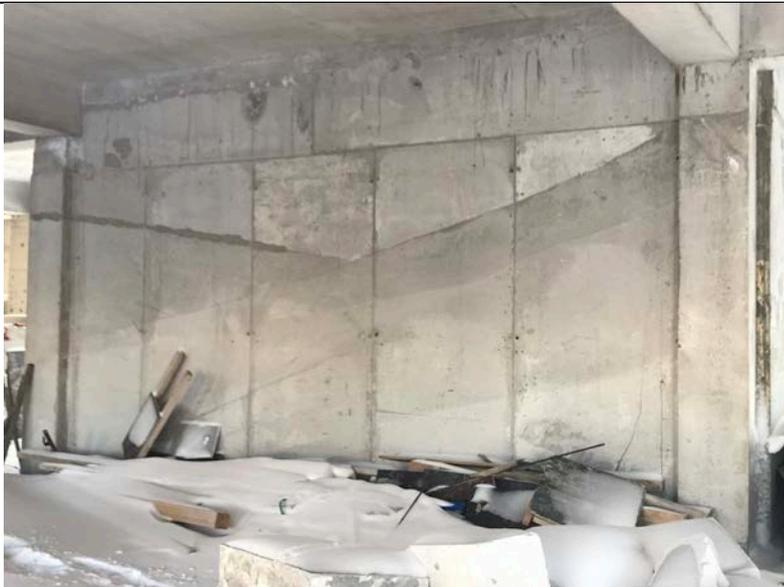
1-7

Секция в осях 18-28.
Стена ядра жесткости по оси 25-26/И
Косые рабочие швы бетонирования.

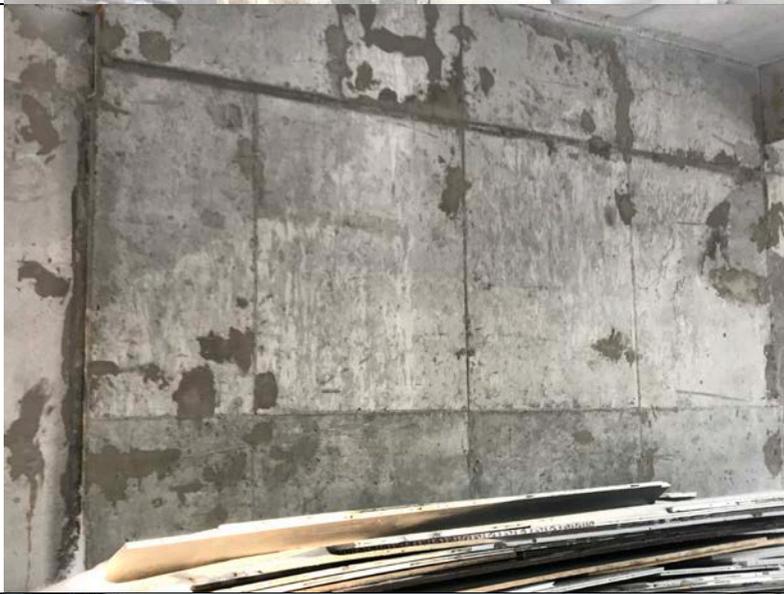
1-7а

Секция в осях 18-28.
Стена ядра жесткости по оси 25/Д-И

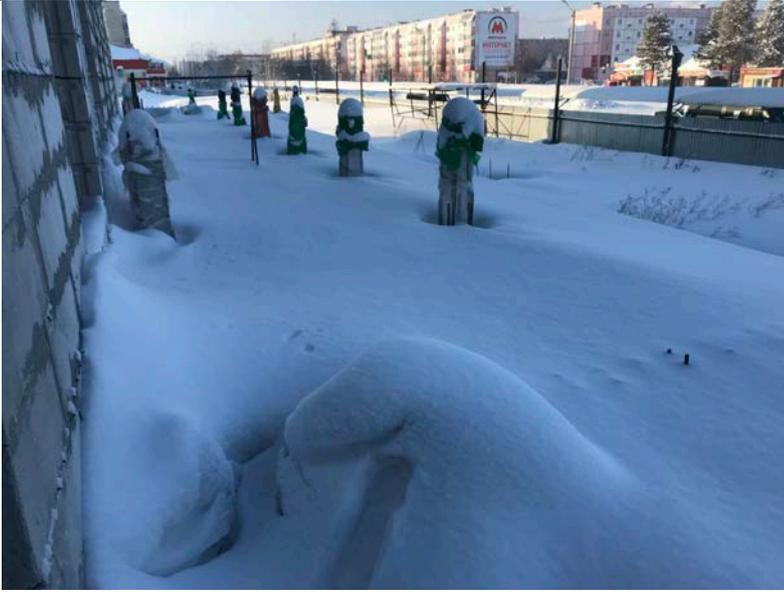
1-8

Плита крыльца в осях 18-26/П-С.
Выпуски арматуры укрыты полиэтиленом.

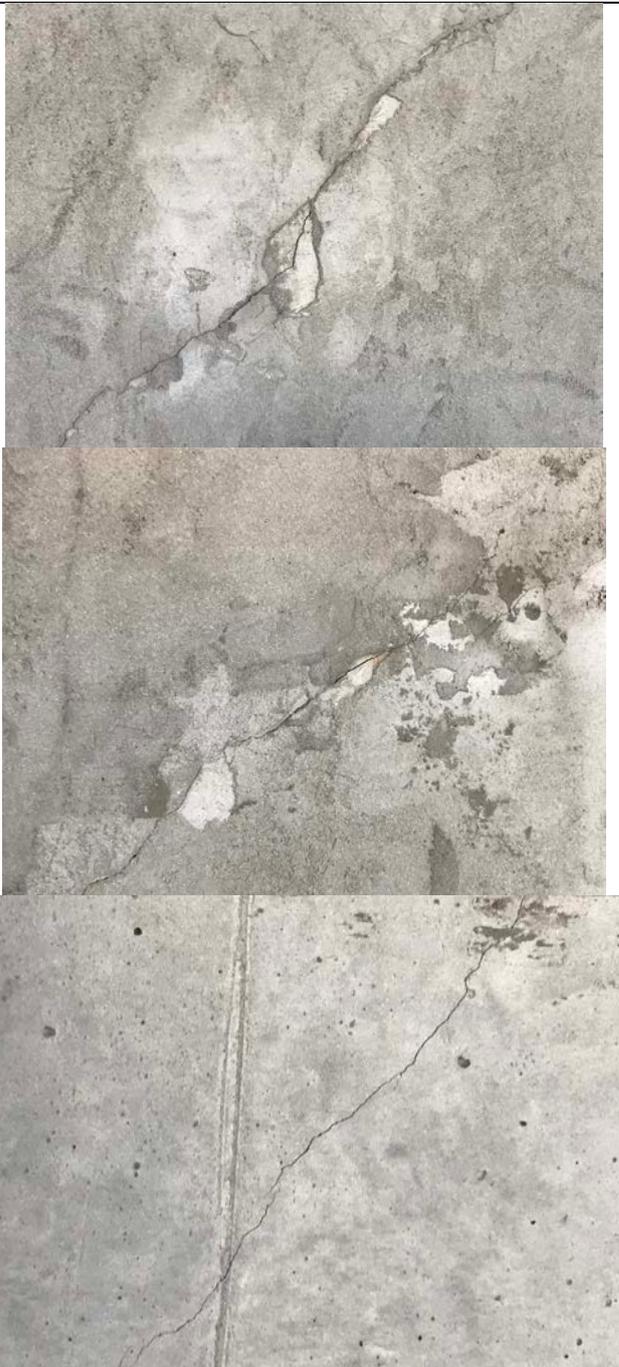
Стена ядра жесткости 20-21/И.
наклонные трещины.

-стена ядра жесткости 20-21/И - **ограниченно-работоспособное** (требуется ремонт трещин и усиление).

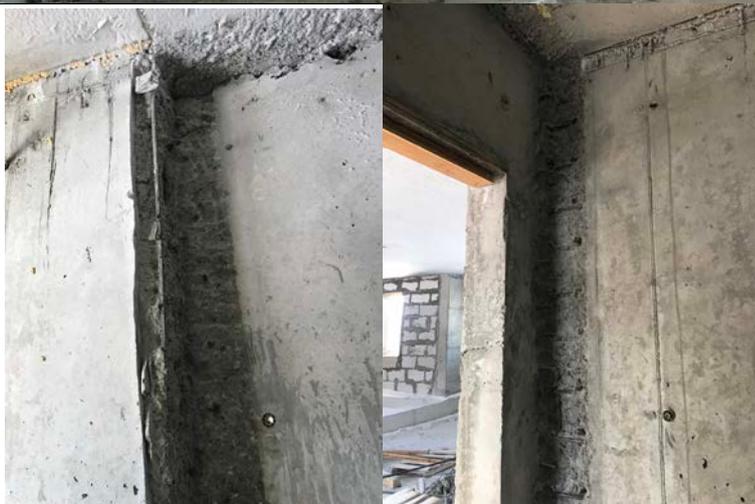
2-5

Секция 4.
Следы переноса
стены ядра
жесткости в осях
20/Д-И

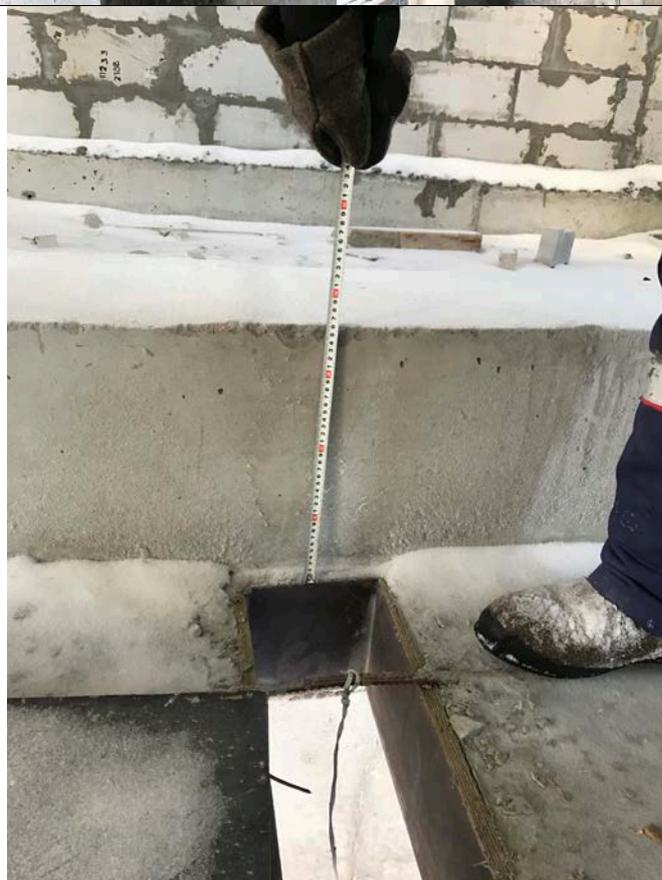
2-6

Балки перекрытия
выступают из плиты
на 35-36 см.
Балка ось 19/И-Л.
На поверхности
балки пустоты до
длиной 0,8 см,
глубиной до 0,5см.

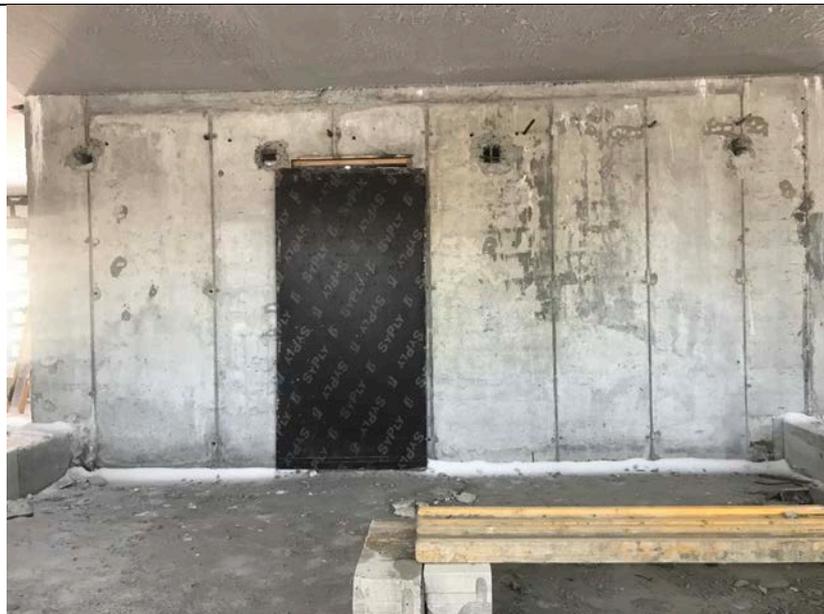
2-9

Секция 5. Ядро жесткости стена по оси 25-26/И. Поверхность бетона с пустотами шириной до 1 см. глубина до 0,5 см

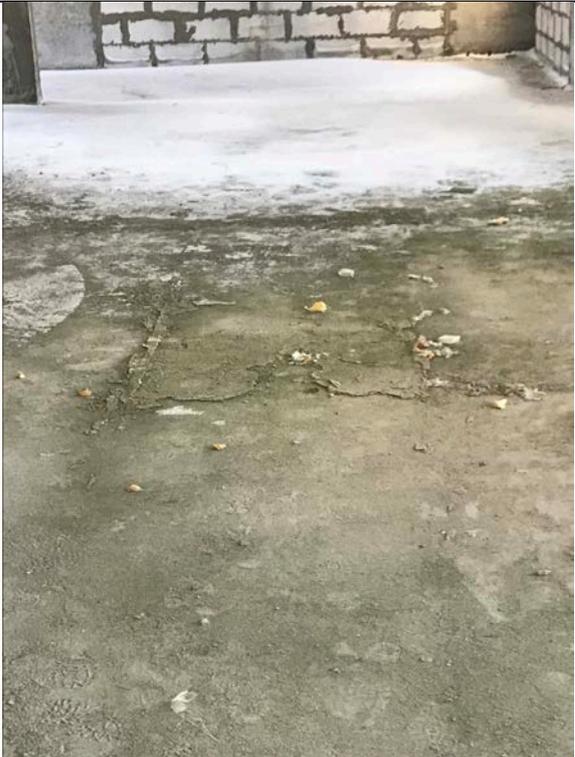
3 этаж		
3-1

Секция 4. Район осей 20-21/И-Л. Следы стояния воды на перекрытии. Отслойка стяжки.
3-2

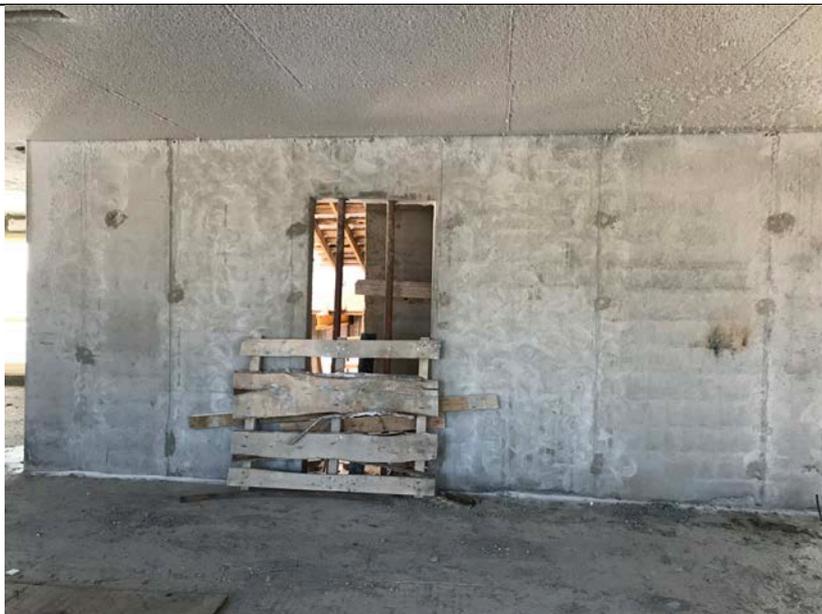
5-3

Ядро жесткости в осях 20-21/Д-И.
Следы затирки поверхности.
Отверстия по поверхности глубиной 0,5-0,8 мм в диаметра до 20мм.

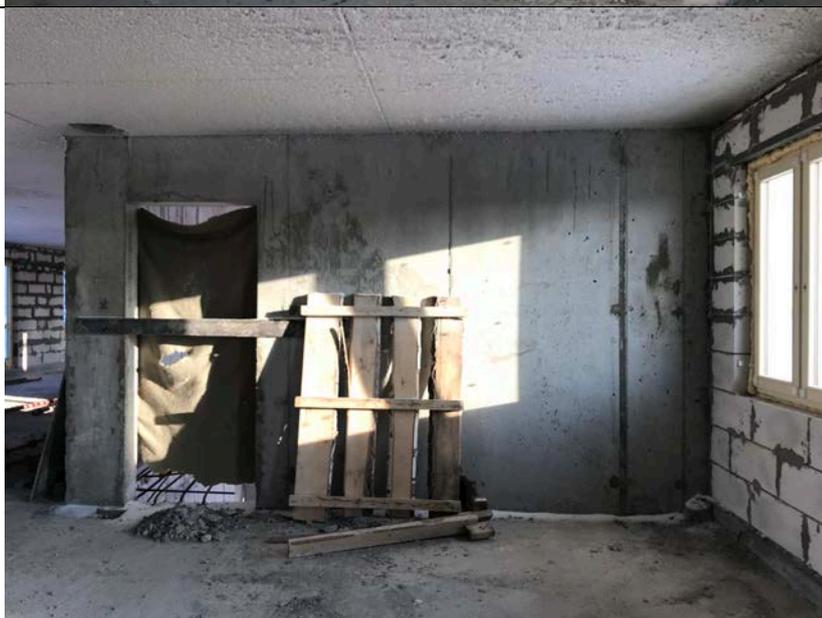
5-5

Ядро жесткости стена по оси 25/Д-И.
Множественные отверстия по поверхности глубиной 0,5-0,8 мм в диаметра до 20мм (справа у наружной стены).

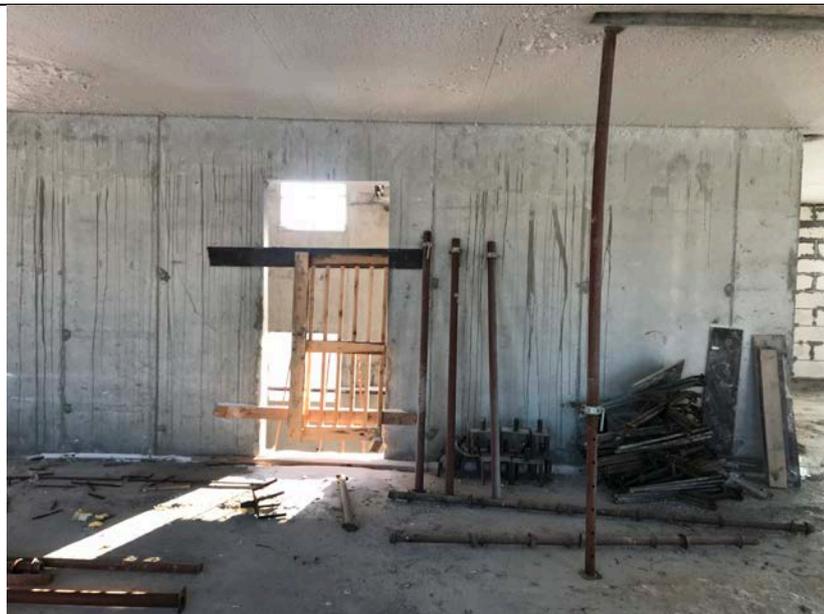
5-6

Ядро жесткости
стена по оси 25-
26/И.
Множественные
отверстия по
поверхности

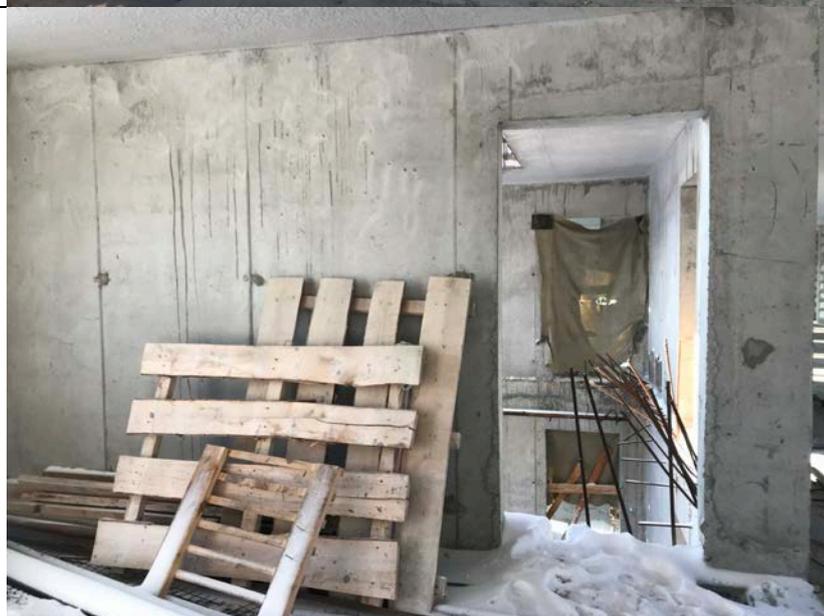
5-7

Ядро жесткости
стена по оси 25-
26/И.
Множественные
отверстия по
поверхности

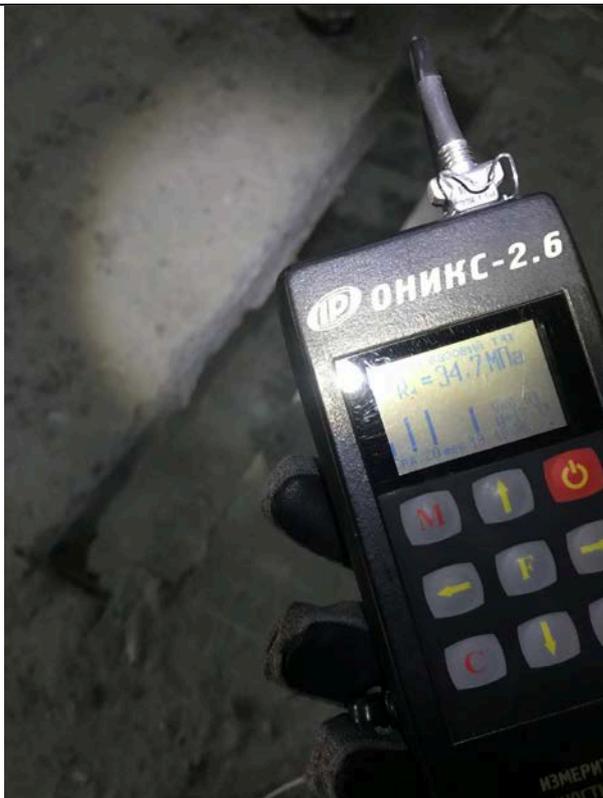
5-9

Проверка прочности
плиты перекрытия.
R =34.7 МПа
соответствует
бетону класса В25

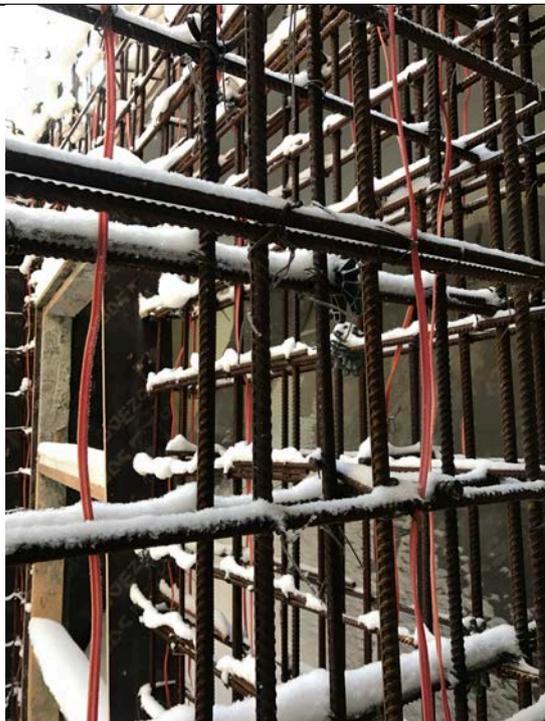
6-3

Армирование
лифтовой шахты.
Защитное
лакокрасочное
покрытие
отсутствует.
Стержни покрыты
ржавчиной

5) Коррозия арматуры и бетона. Зачистить арматуру "пескоструем" (Компрессор и песок) Нанести на арматуру защитный состав Sika®FerroGard®-903+. Этим же составом обработать бетонные конструкции на поверхности которых видны следы

коррозии арматуры - втирать раствор в бетон кистью. Защитный состав проникающий.

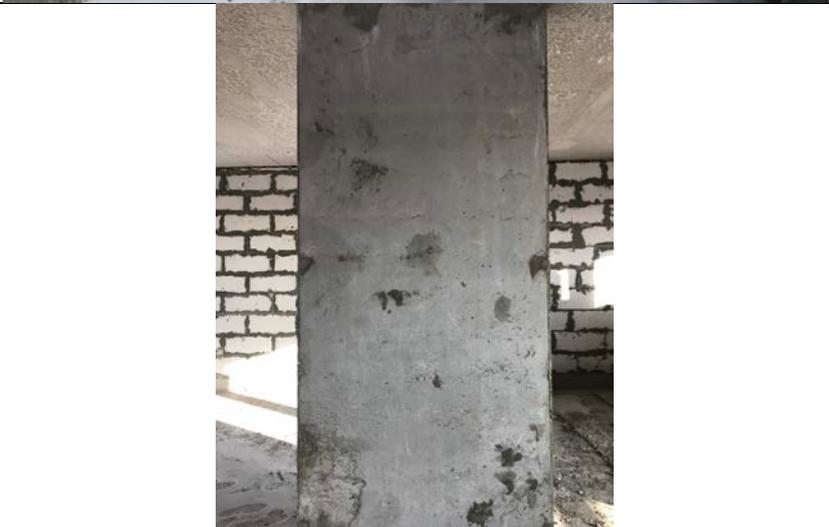
Пилон по оси 27/И со стороны оси 26. Видны слои укладки, раковины. R=32,9МПа
6-8

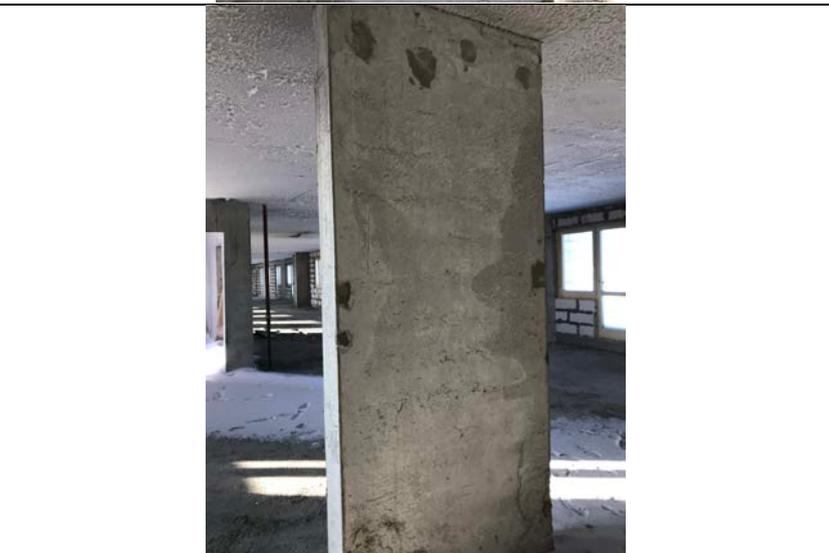
Пилон по оси 27/И со стороны оси 28 Больше раковин и пустот R=16,8МПа в зоне у пустот.

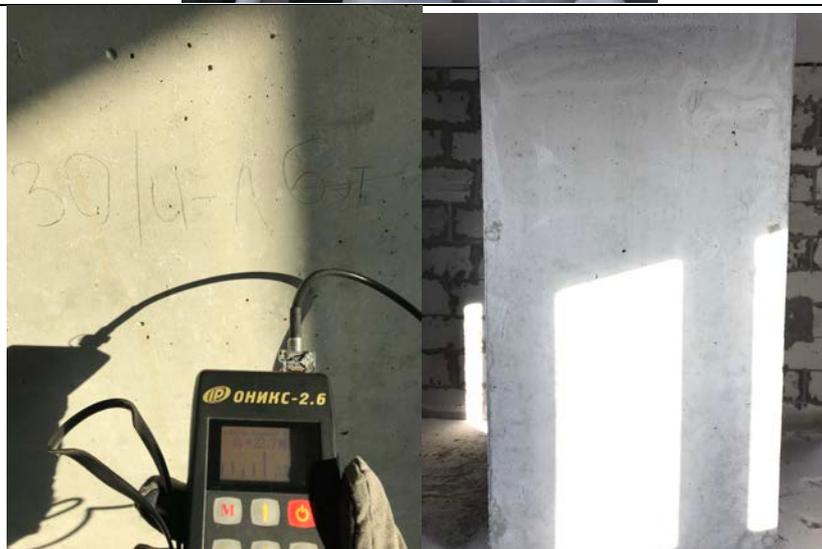
6-13

- раковины и пустоты, неоднородность поверхности (фото 6-7, 6-8, 6-9, 6-13)
- следы затирки дефектов (фото 6-2, 6-4).

Пилон по оси 30/И-Л
Единичные пустоты
глубиной до 12-15
мм.
Низкая прочность
 $R=22,7\text{МПа}$

Ввиду наличия на данном этаже конструкций со значительно сниженными характеристиками прочности рекомендуется проверка прочности всех несущих конструкций 6-го этажа методами неразрушающего контроля.

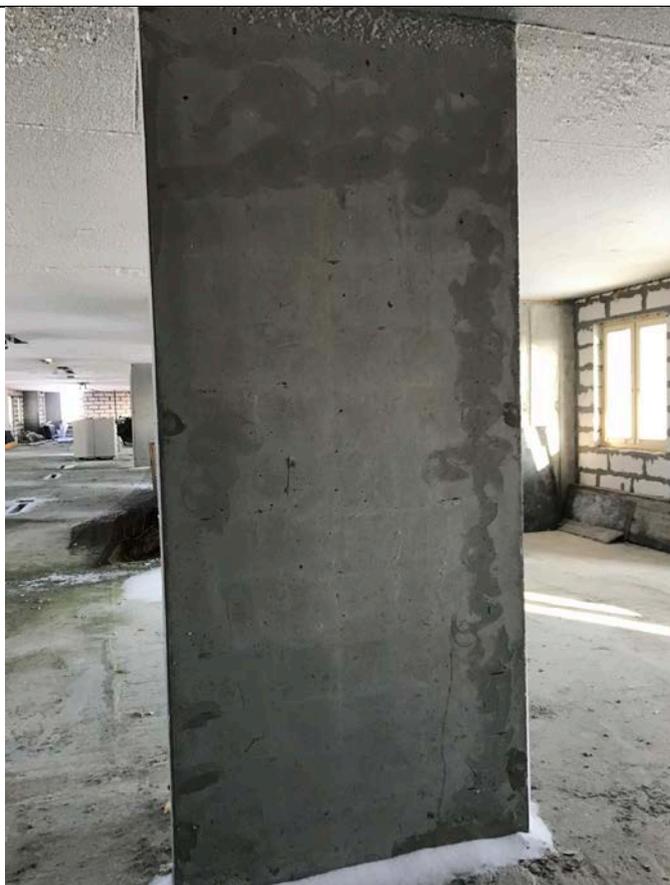
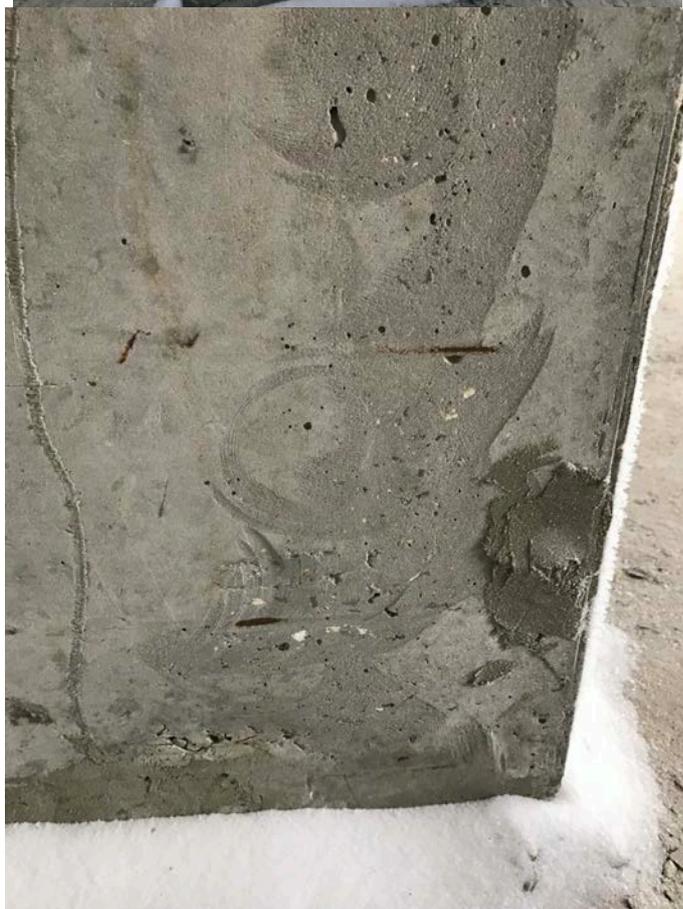
7-2

- раковины и пустоты, неоднородность поверхности (фото 7-5, 7-6)
- следы затирки дефектов (фото 7-1, 7-2, 7-3).

Пилон (ось19/И)
с другой стороны.
Следы затирки
поверхности
бетоном по
штукатурной сетке
Прочность с данной
стороны R=28,0 МПа
(с другой стороны
R=32,0 МПа)

Крупнее.
Видна штукатурная
сетка

Ввиду наличия на данном этаже конструкций со значительно сниженными характеристиками прочности рекомендуется проверка прочности всех несущих конструкций 7-го этажа методами неразрушающего контроля.

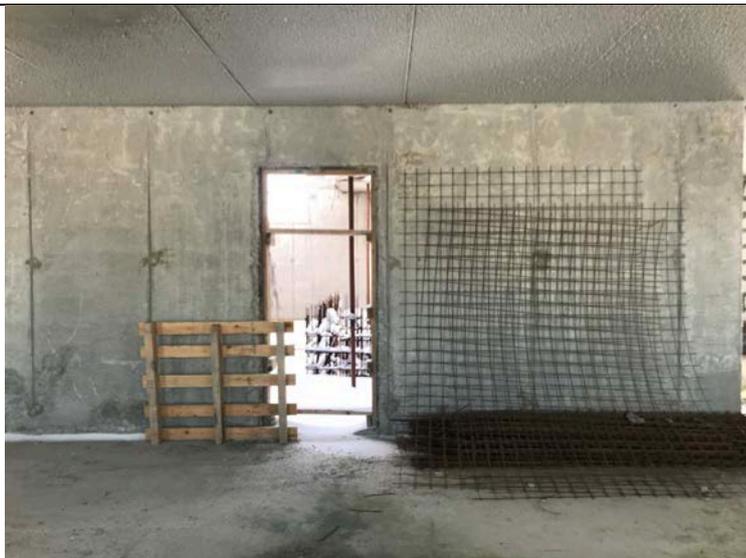
7-3

Ядро жесткости в осях 20-21/Д-И. Лифтовая шахта отсутствует.

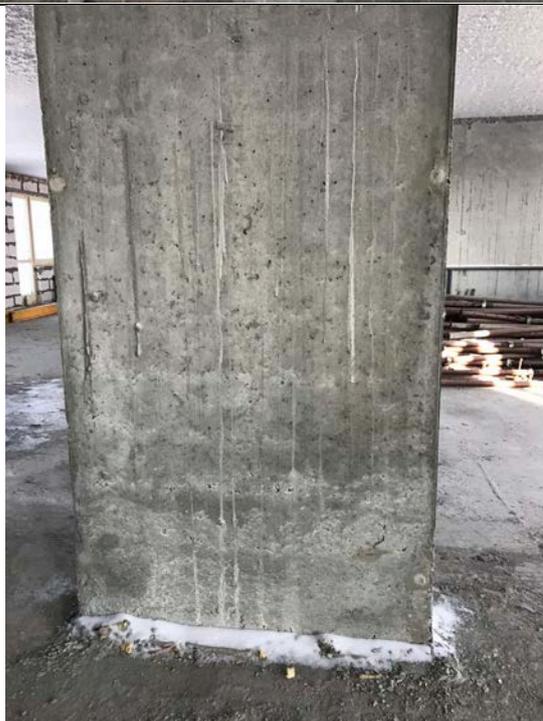
7-5

Пилон ось 23/И с другой стороны. Поверхность пористая, показатель прочности снижен $R=27,8$ МПа

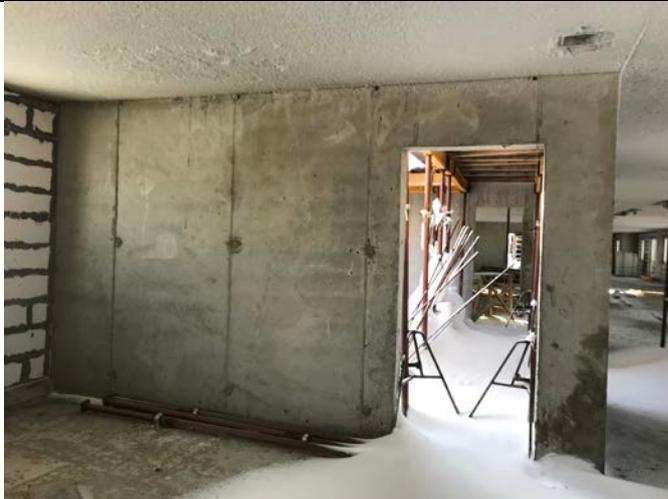
8-4

- раковины и пустоты, неоднородность поверхности, оголение рабочей арматуры (фото 8-7, 8-8);
- следы затирки дефектов (фото 8-4).

Ядро жесткости
в осях 25-26/Д-И

Выпуски арматуры
не окрашены,
покрыты ржавчиной.

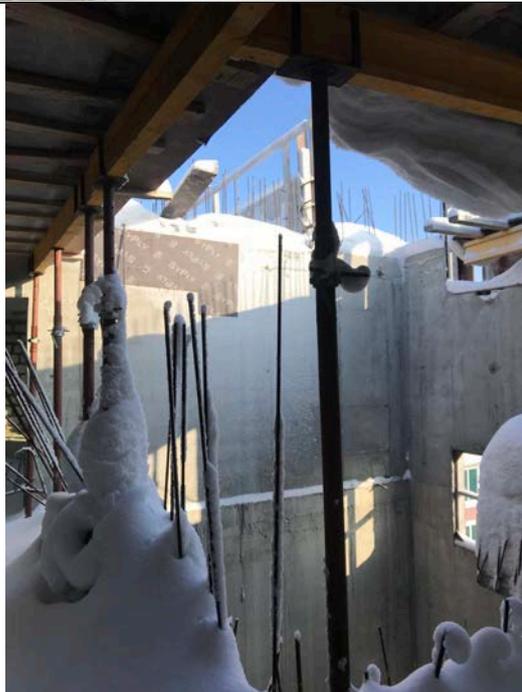
8-5

Ядро жесткости
в осях 25-26/Д-И

Выпуски арматуры
не окрашены,
покрыты ржавчиной.

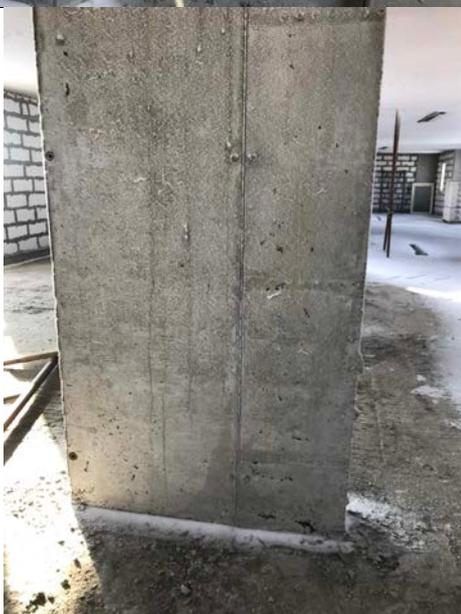
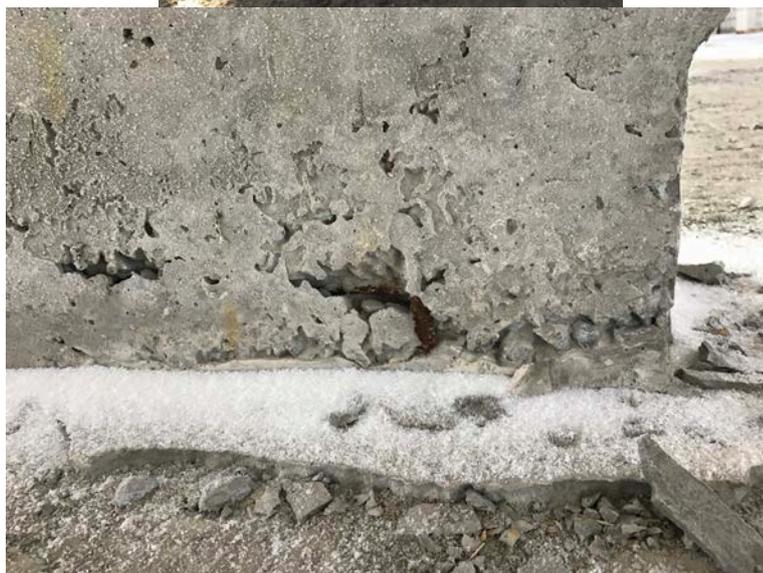
8-7

Пилон (оси 23/И)
Поверхность в
раковинах и
неглубоких
отверстиях,
внизу имеется
участок оголения
рабочей арматуры

ниже – более крупно

Ввиду наличия в здании в целом конструкций со значительно сниженными характеристиками прочности рекомендуется проверка прочности всех несущих конструкций 8-го этажа методами неразрушающего контроля.

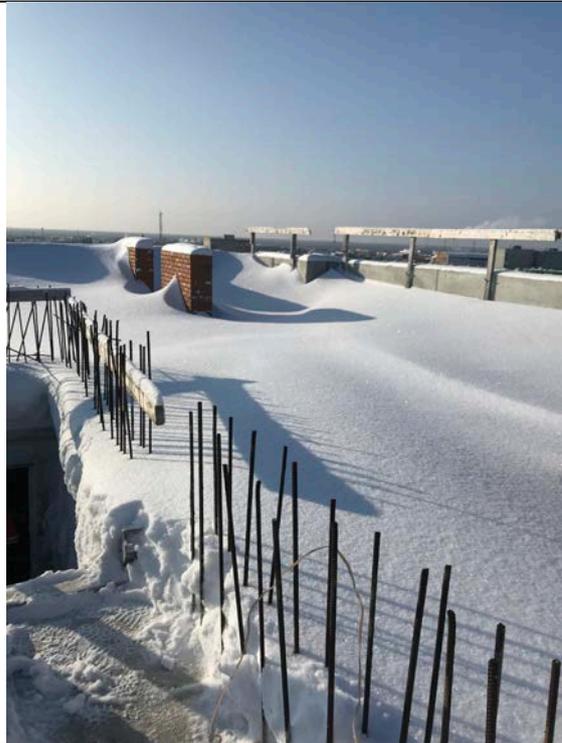
9-1

Секции 4-5 в сторону оси 18.
Выпуски арматуры под стены техпомещений (L=0,9м)
Вентканалы из полнотелого кирпича, без защиты от атмосферных осадков.

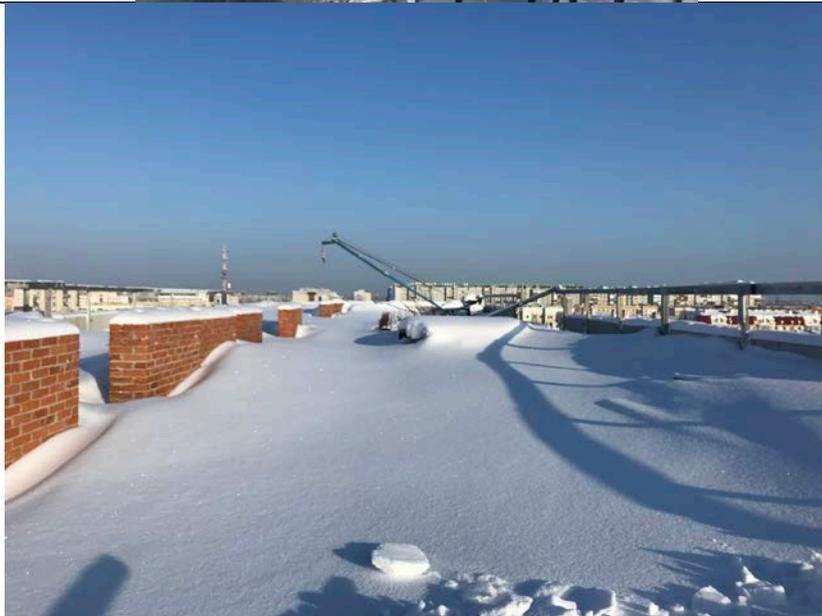
9-2

Секции 4-5 в сторону оси 28.
Консольный кран у оси 28.
Вентканалы из полнотелого кирпича высотой 1180мм, без защиты от атмосферных осадков.

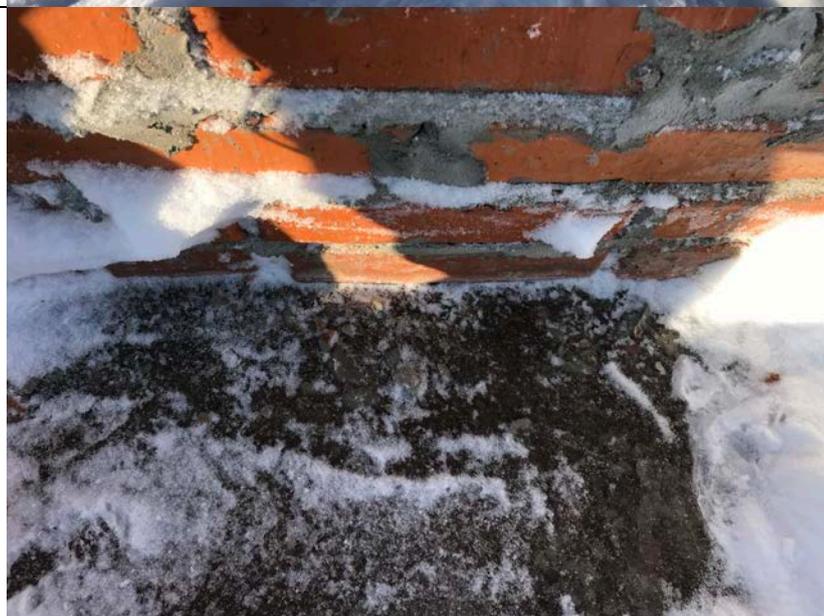
9-4

Гидроизоляционный
слой на бетонном
покрытии
отсутствует. Лед.

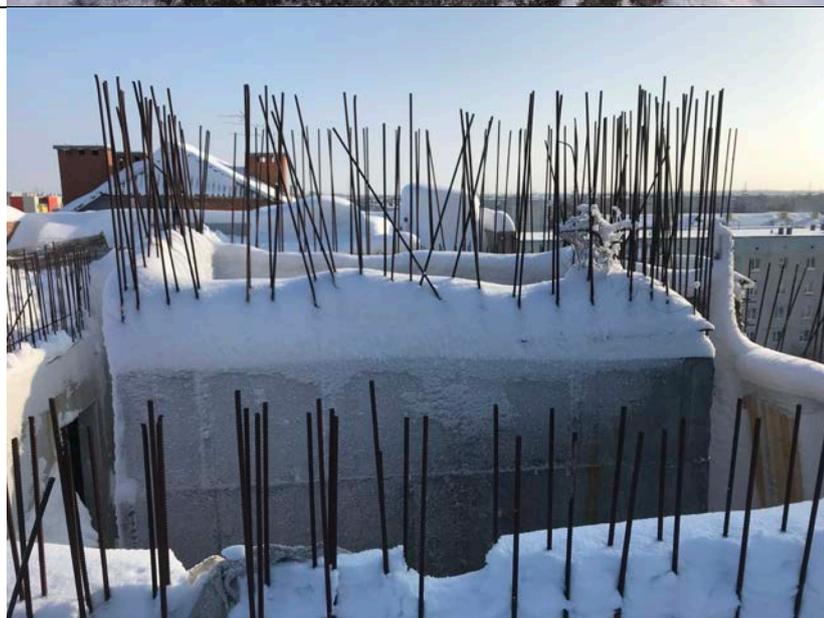
9-5

Секция 6
Выпуски под стены
техпомещения,
покрыты ржавчиной,
длина выпусков
около 900 мм.
Лифтовая шахта с
выпусками.

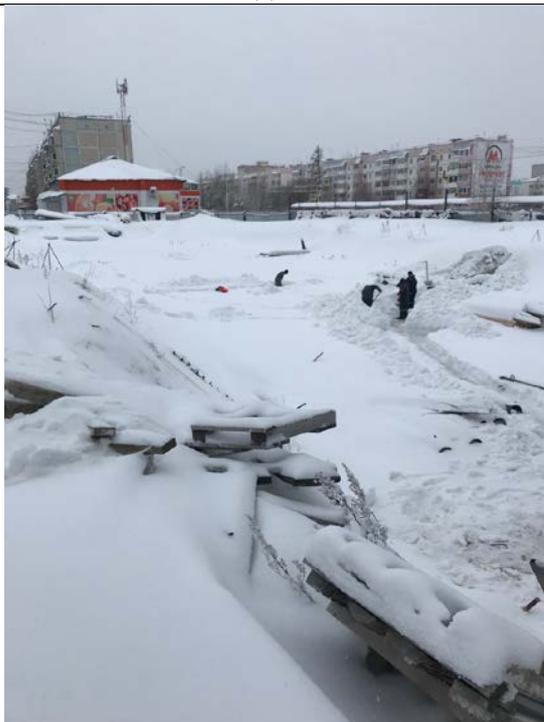
10-1

Бетонная подготовка была откопана по контуру в нескольких местах (определены границы). Размер подготовки соответствует размеру 2-3 секции. Перепад уровня подготовки и уровня плиты подвального этажа составляет....

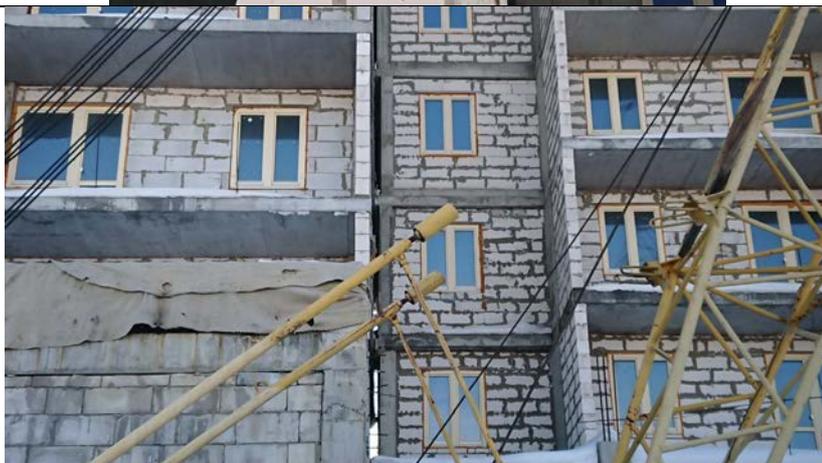
11-2

Ось 28 ряд Л.
Смещение отдельных пилонов относительно друг друга составляет 30-60 мм.
